# 太陽光電危害及預防

單位:工業技術研究院-綠能所  
部門:太陽光電技術組-R300  
實驗室:太陽光電系統測試實驗室  
實驗室主管:宋洪義

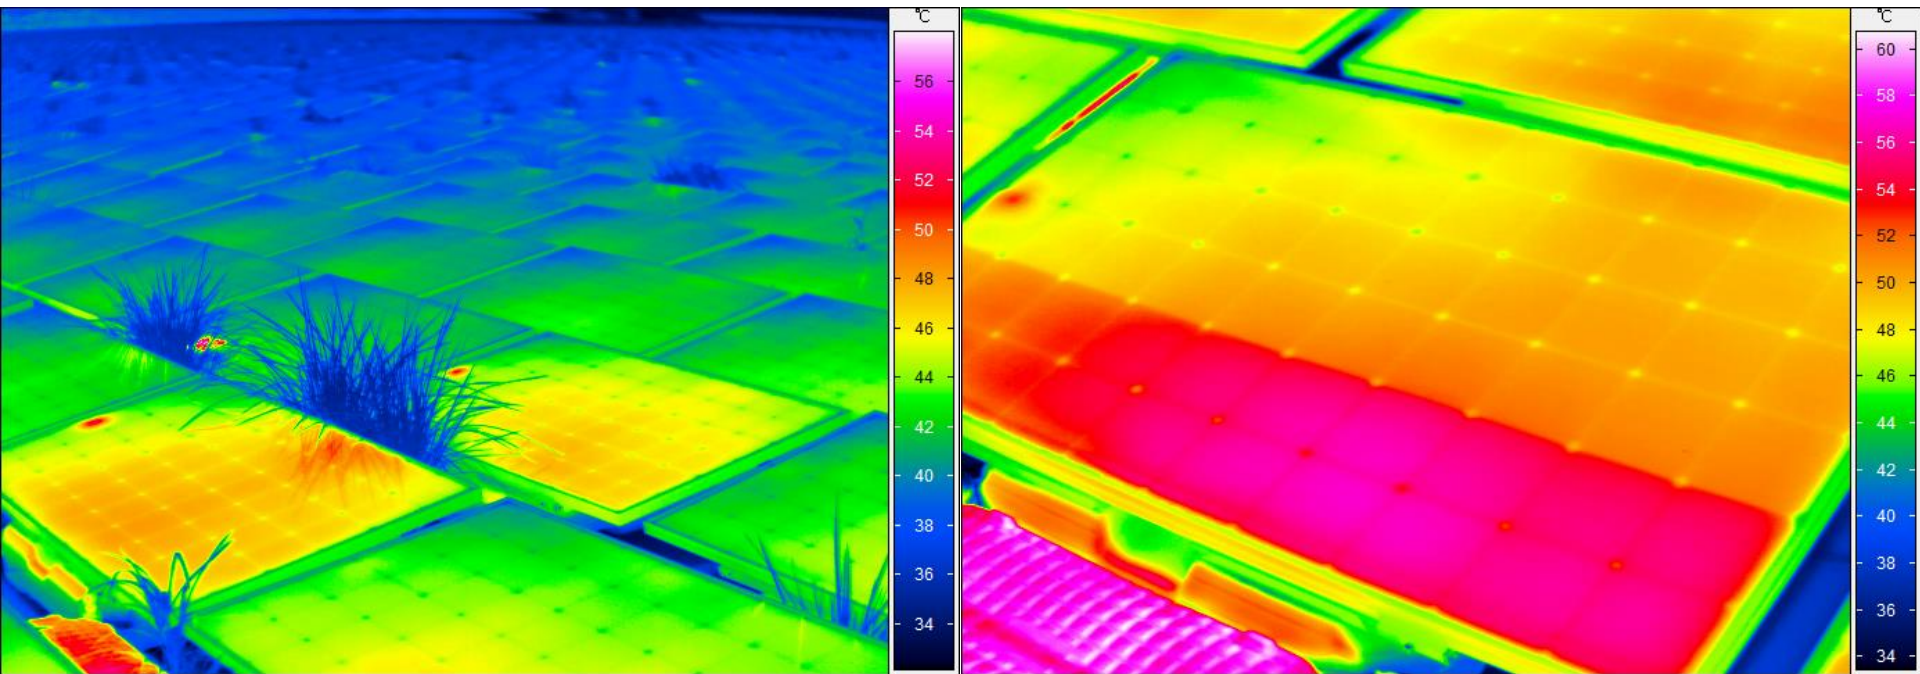
異常原因:

- (1) 旁路二極體永久損壞
- (2) 經常性大型鳥類盤旋，導致鳥糞遮蔽

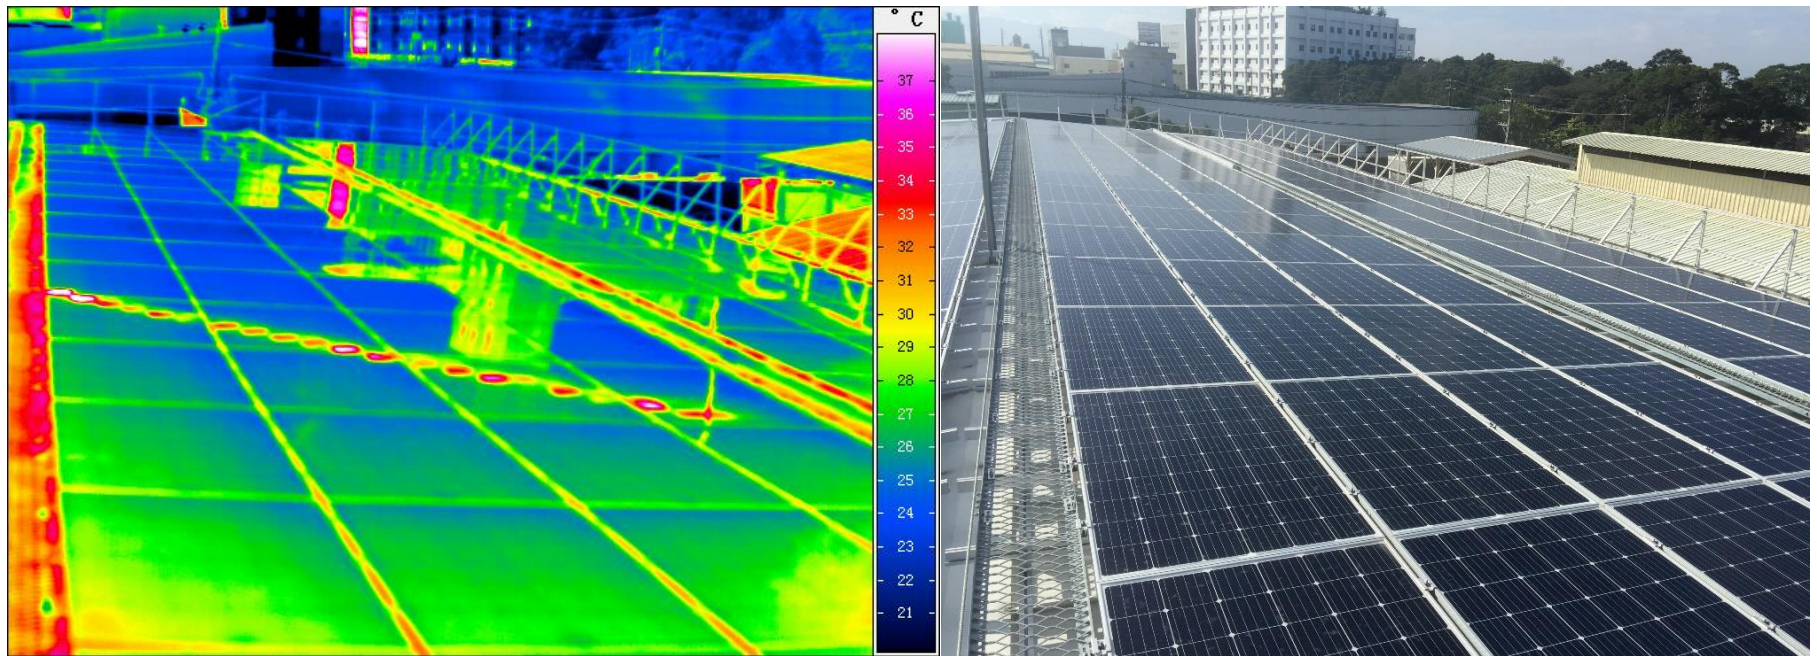
2019/01拍攝

- (1) 避雷針遮陰
- (2) 2019/01運轉至今三年，電壓下降約一半
- (3) 安排協助健檢，因為疫情所以暫緩
- (4) 建議檢查項目：
  - a) 熱影像檢查:旁路二極體短路，看到單片太陽能模組1/3串列開路現象
  - b) 開路電壓:確認電壓檢查結果與熱影像現象一致
  - c) 確認太陽能模組背板是否有缺陷產生

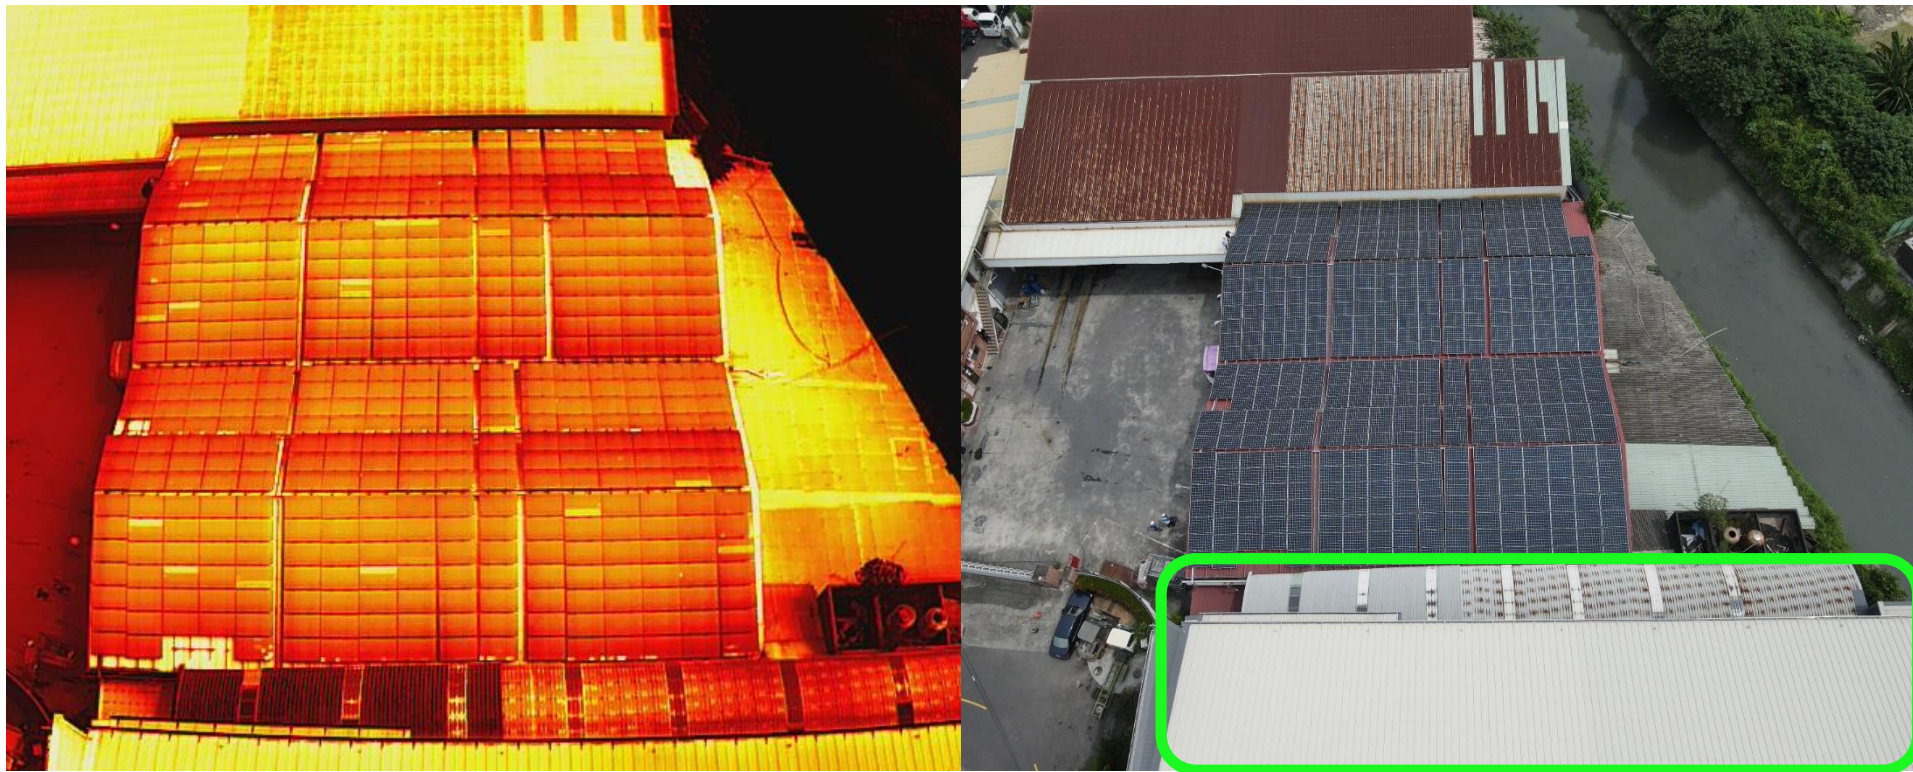
- (1)熱影像檢查結果，發現19片太陽能模組旁路二極體空焊，應進行更換，避免旁路二極體因高溫損壞，導致接線盒熔毀或產生直流電弧，共20個旁路二極體異常，估算共有 $20/3 \times 325 = 2166.7$  W未發電，未發電量占電廠設置容量1.4%
- (2)南面建築物遮陰，導致綠色區域下午有遮陰，推估此案場發電量較低

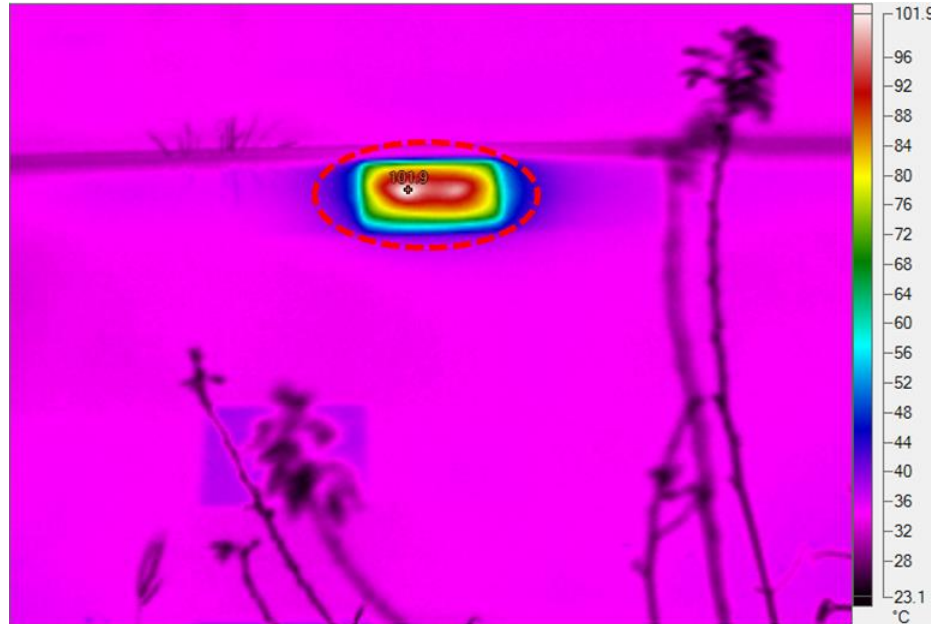
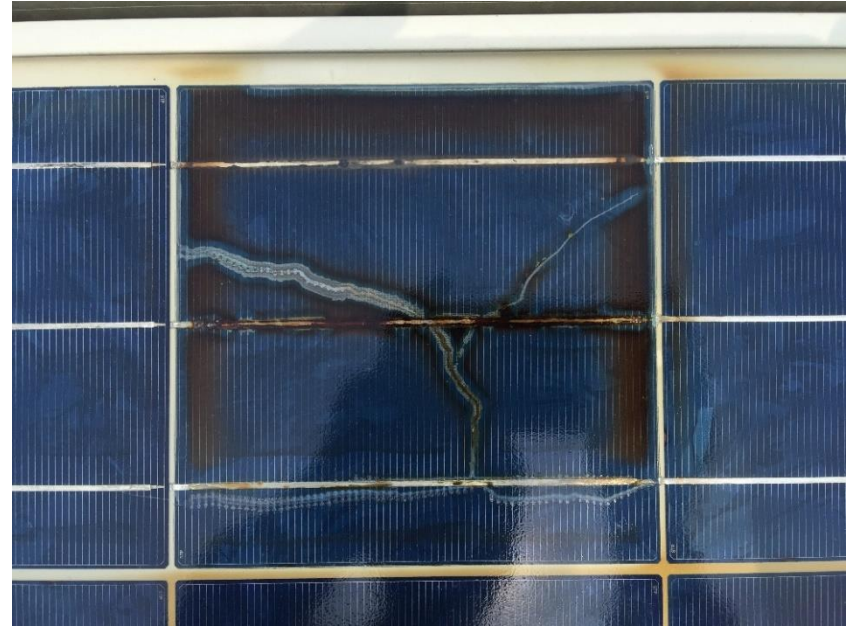
- (1) EVA棕化:長期高溫導致EVA加速老化
- (2) 不規則熱影像圖形，一般為破裂水氣入侵，導致局部短路現象
- (3) 是否要更換?需要更換原因為:漏電導致變流器跳脫、起電弧燒穿、漏電導致公安意外

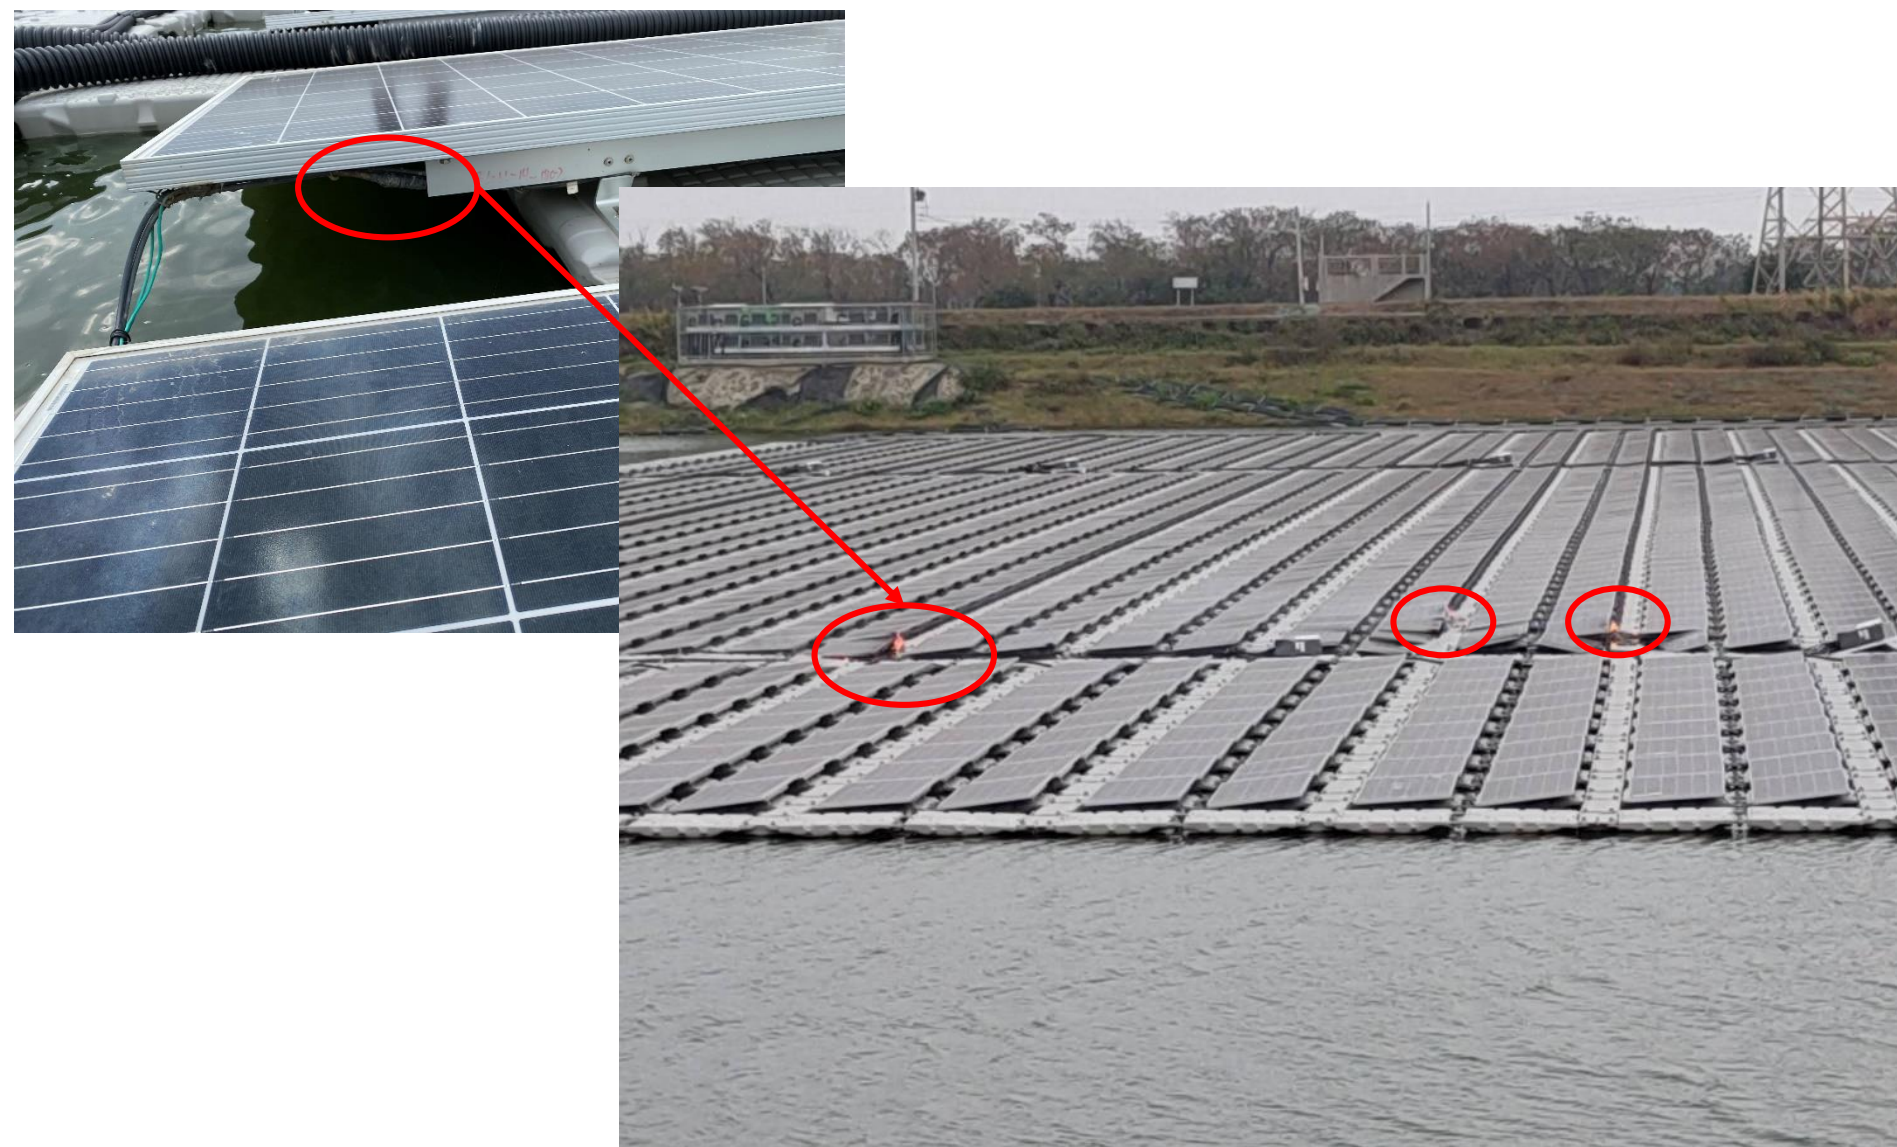
- (1)平均氣象局監測站12:00~14:00之間照度為293 W/m<sup>2</sup>
- (2)現場發現同一區陣列有三串起火
- (3)以平均照度計算每串電流約 =  $9.94 \times 293 / 1000 = 2.9 \text{ A}$
- (4)16並聯中有其中13串提供逆電流共 =  $2.9 \times 13 = 37.7 \text{ A}$
- (5)計算後三串平均分到逆電流 =  $37.7 / 3 = 12.6 \text{ A}$

- (1)通報火災發生時間點14:07
- (2)往前推算可能產生逆電流時間約一至兩小時

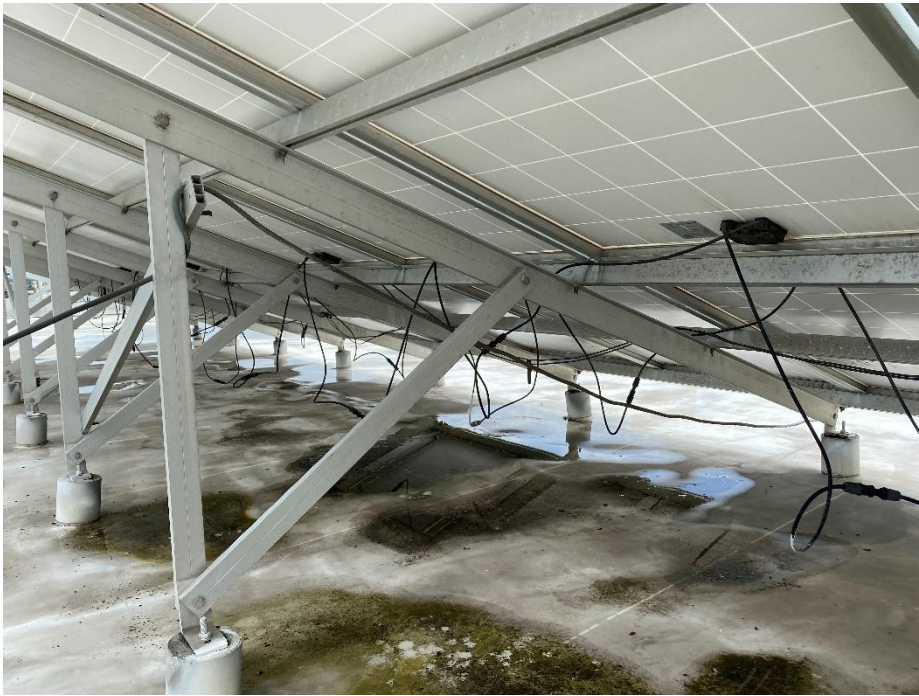
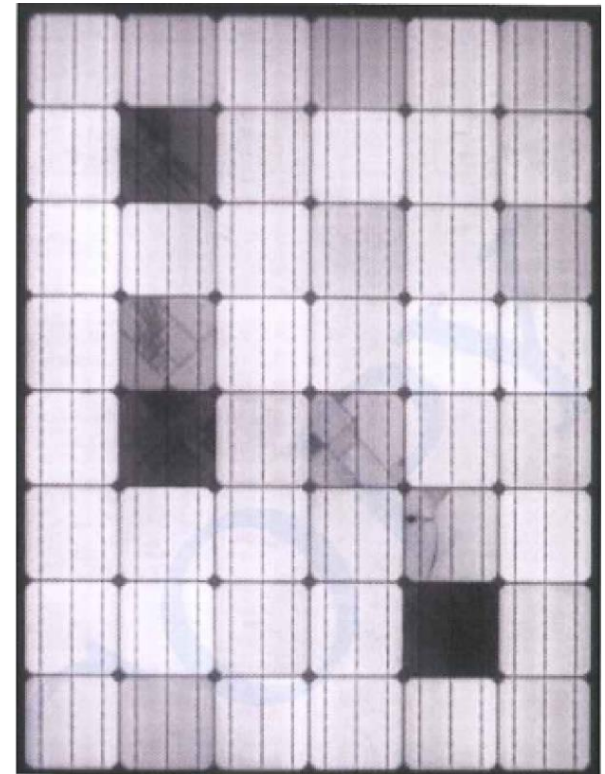
- (1) 設計要求上應佈線於線槽中
- (2) 模組後方直流電源線須固定，避免風吹拍打背面，長期導致電池隱裂
- (3) 隱裂的太陽能電池，因電阻較高容易處於熱異常，加速老化該區域的元件

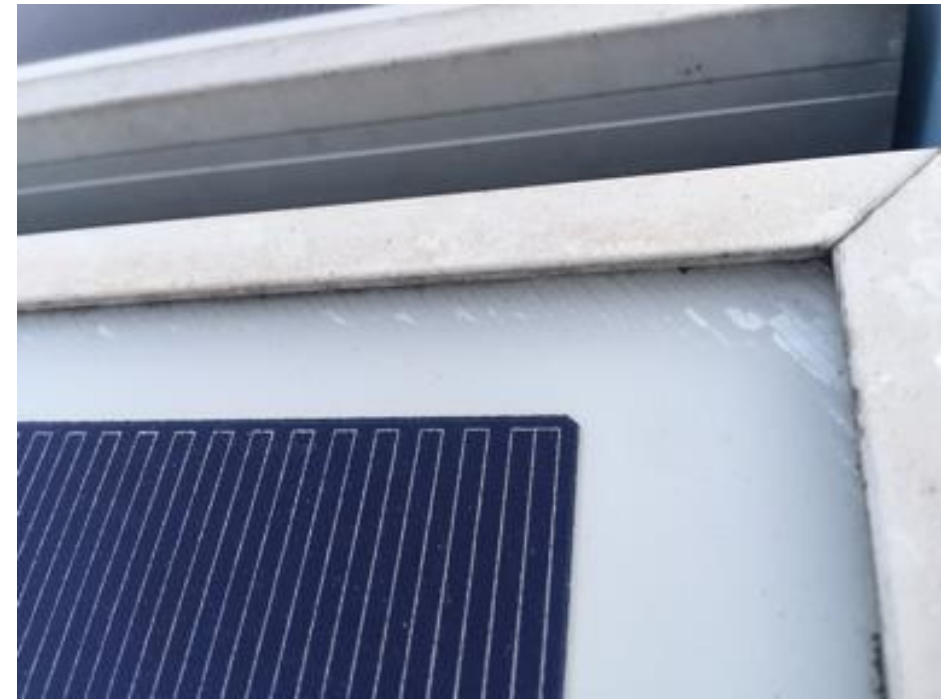
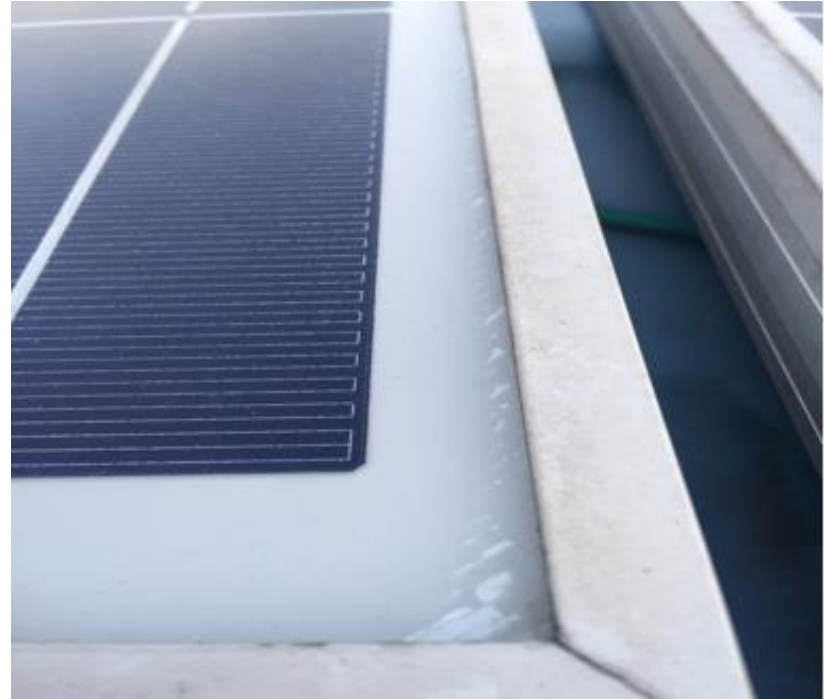
- (1) 不符合項目：側邊背面backsheet有老化破損，有水氣入侵
- (2) 可能發生危害：有漏電與電弧產生，導致人員觸電或火災發生
- (3) 改善措施：更換此片模

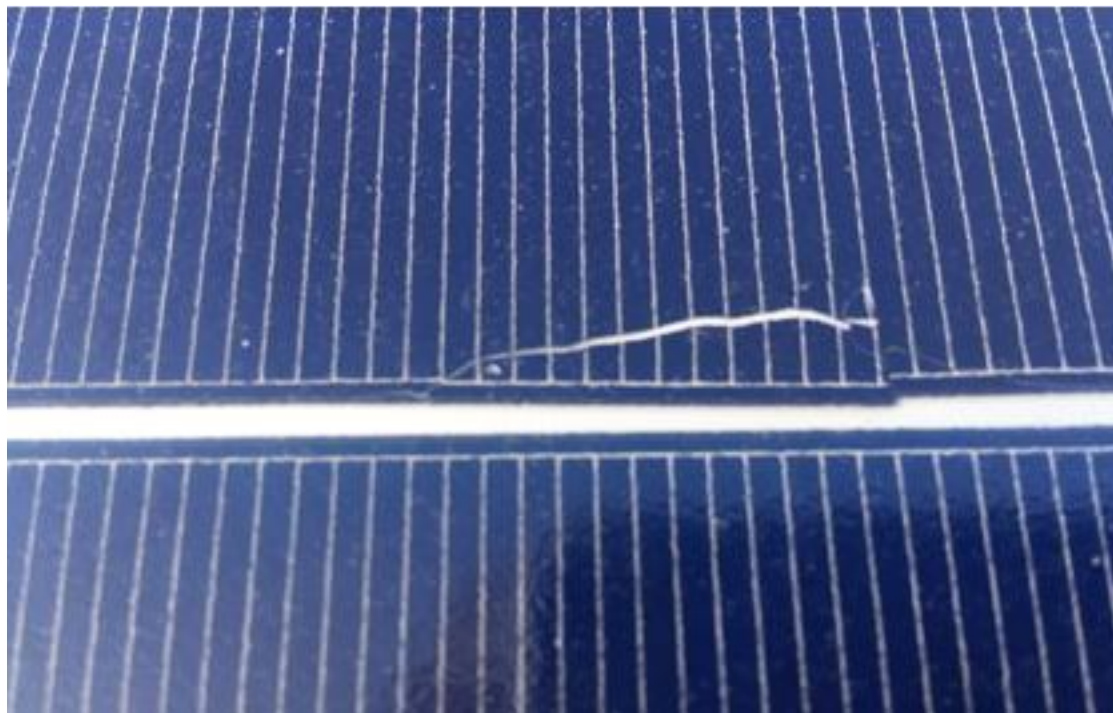
- (1) 不符合項目：太陽能電池封裝時產生的破裂
- (2) 可能發生危害：容易產生電弧或形成熱斑，導致模組局部高溫以及火災發生
- (3) 改善措施：更換此片模組

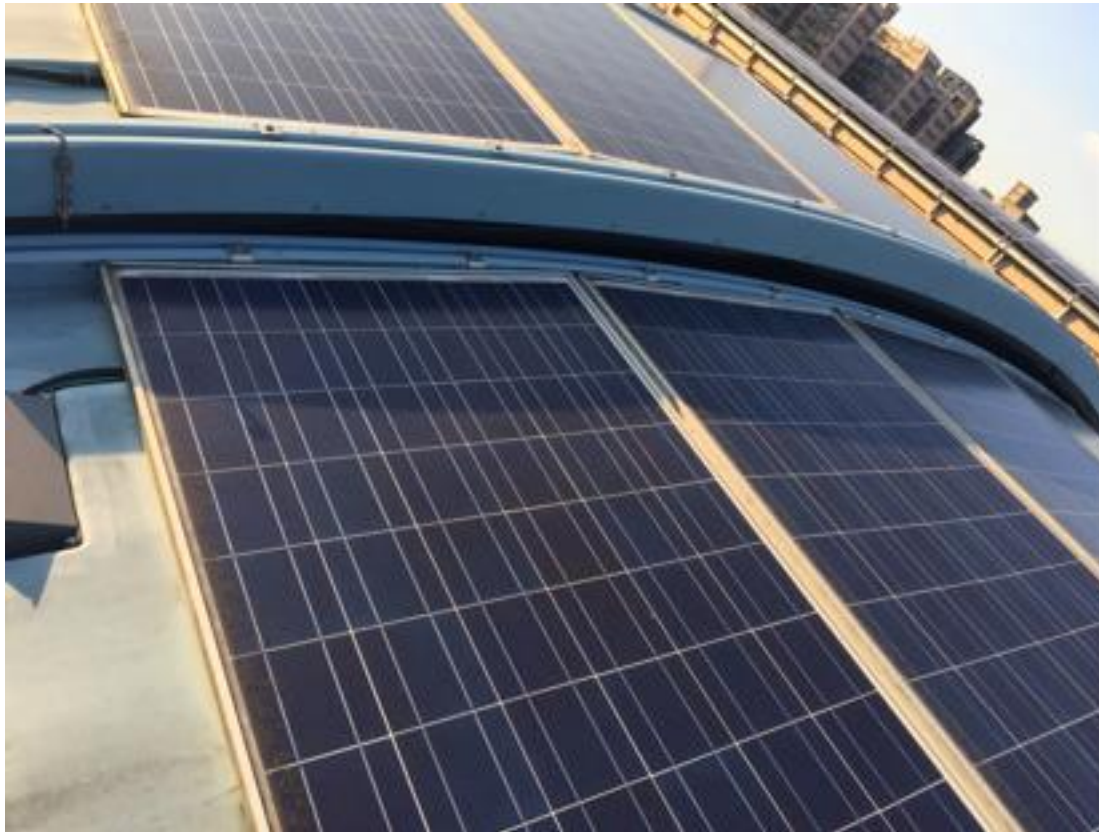
(1)不符合項目：高低落差產生遮陰

(2)可能發生危害：容易產生熱斑以及該片模組不發電，導致模組局部高溫以及火災發生

(3)改善措施：更改置放方式

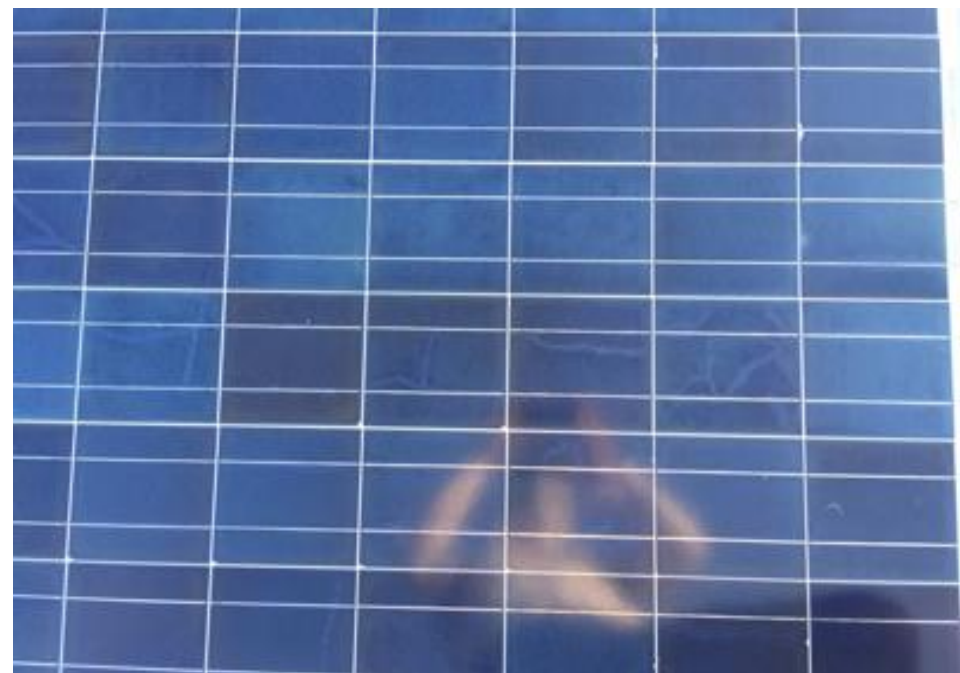
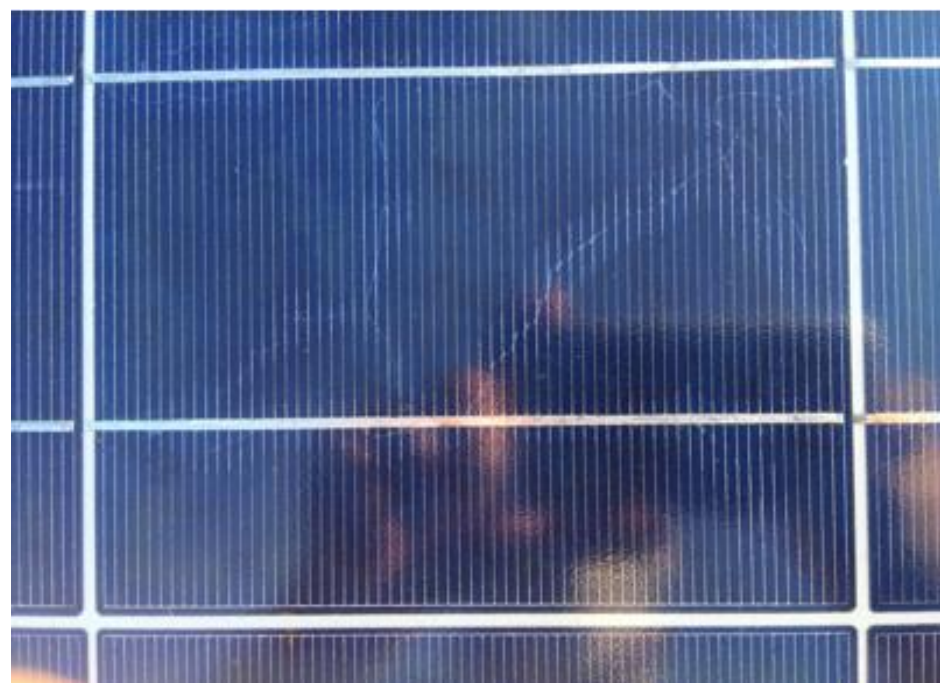
- (1) 不符合項目：系統安裝時造成模組隱裂，外觀產生蝸牛痕且看得出模組隱裂
- (2) 可能發生危害：容易產生熱斑，導致模組局部高溫以及火災發生
- (3) 改善措施：更換此片模組

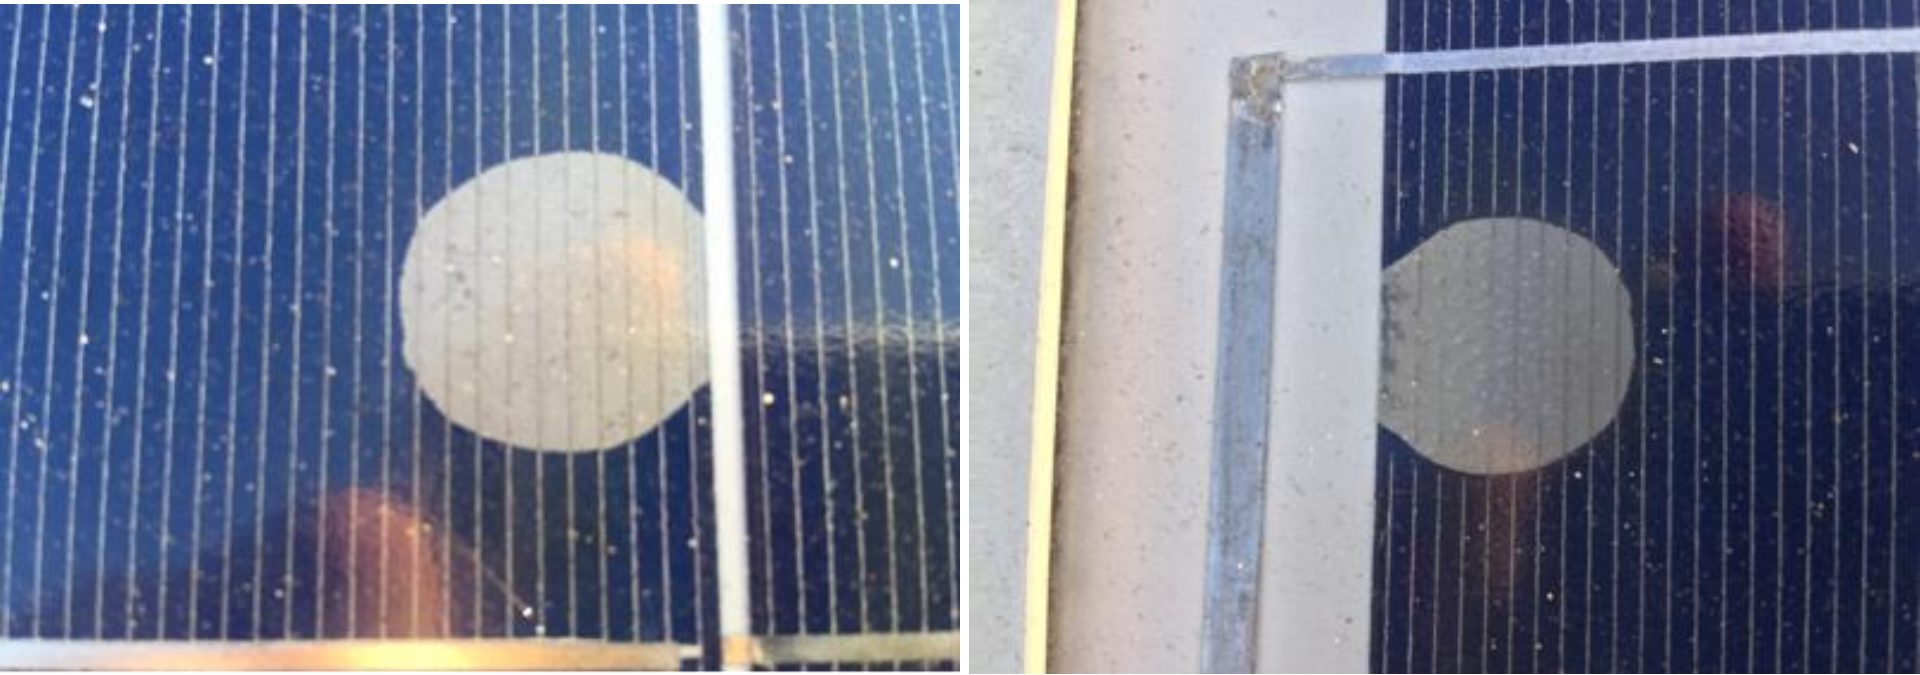
(1) 不符合項目：脫層

(2) 可能發生危害：水氣入侵導致爬電距離縮短，容易短路或起電弧

(3) 改善措施：更換此片模組

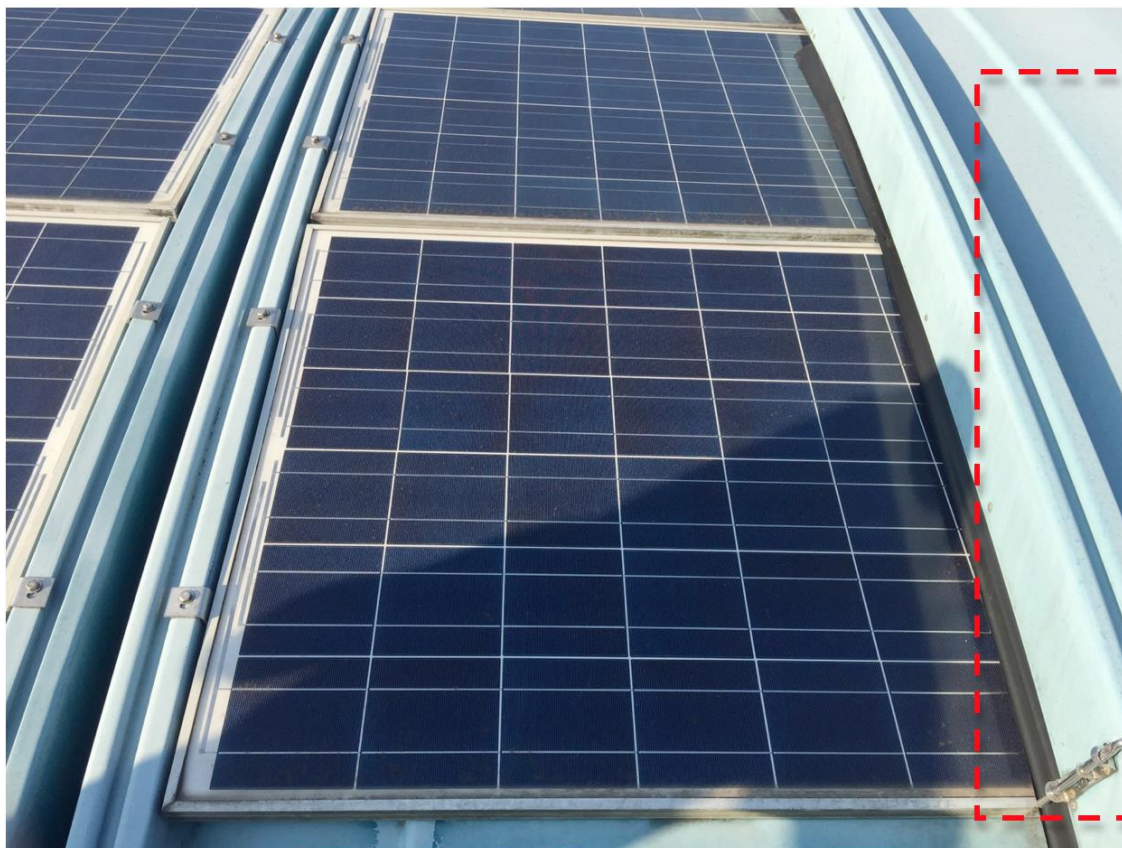
- (1) 不符合項目：有四排cell被另一高層FRP覆蓋
- (2) 可能發生危害：此區域模組皆不發電且容易使旁路二極體損壞，導致形成高溫區
- (3) 改善措施：更模組換置放方式

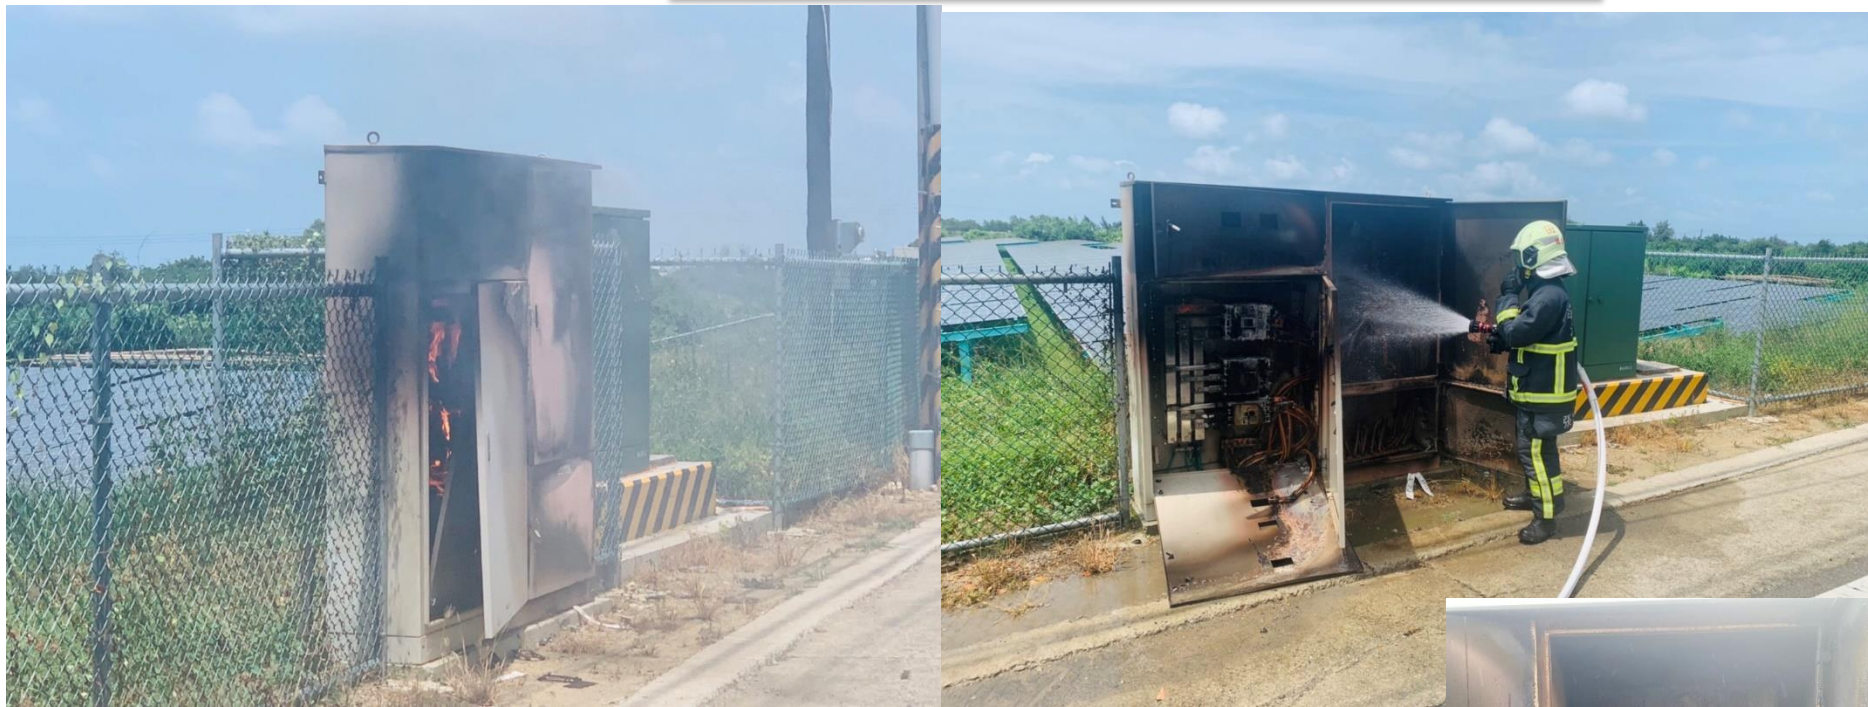
- (1) 事件說明：2022/09/01 苗栗縣太陽光電系統火災。
- (2) 事故原因：鋤刀開關耐電流規格偏低，應選用至少1000 A等級鋤刀開關。
- (3) 因應做法：設計階段計算耐電流等級，維運期間向台電申請開表箱，採用熱影像檢查。

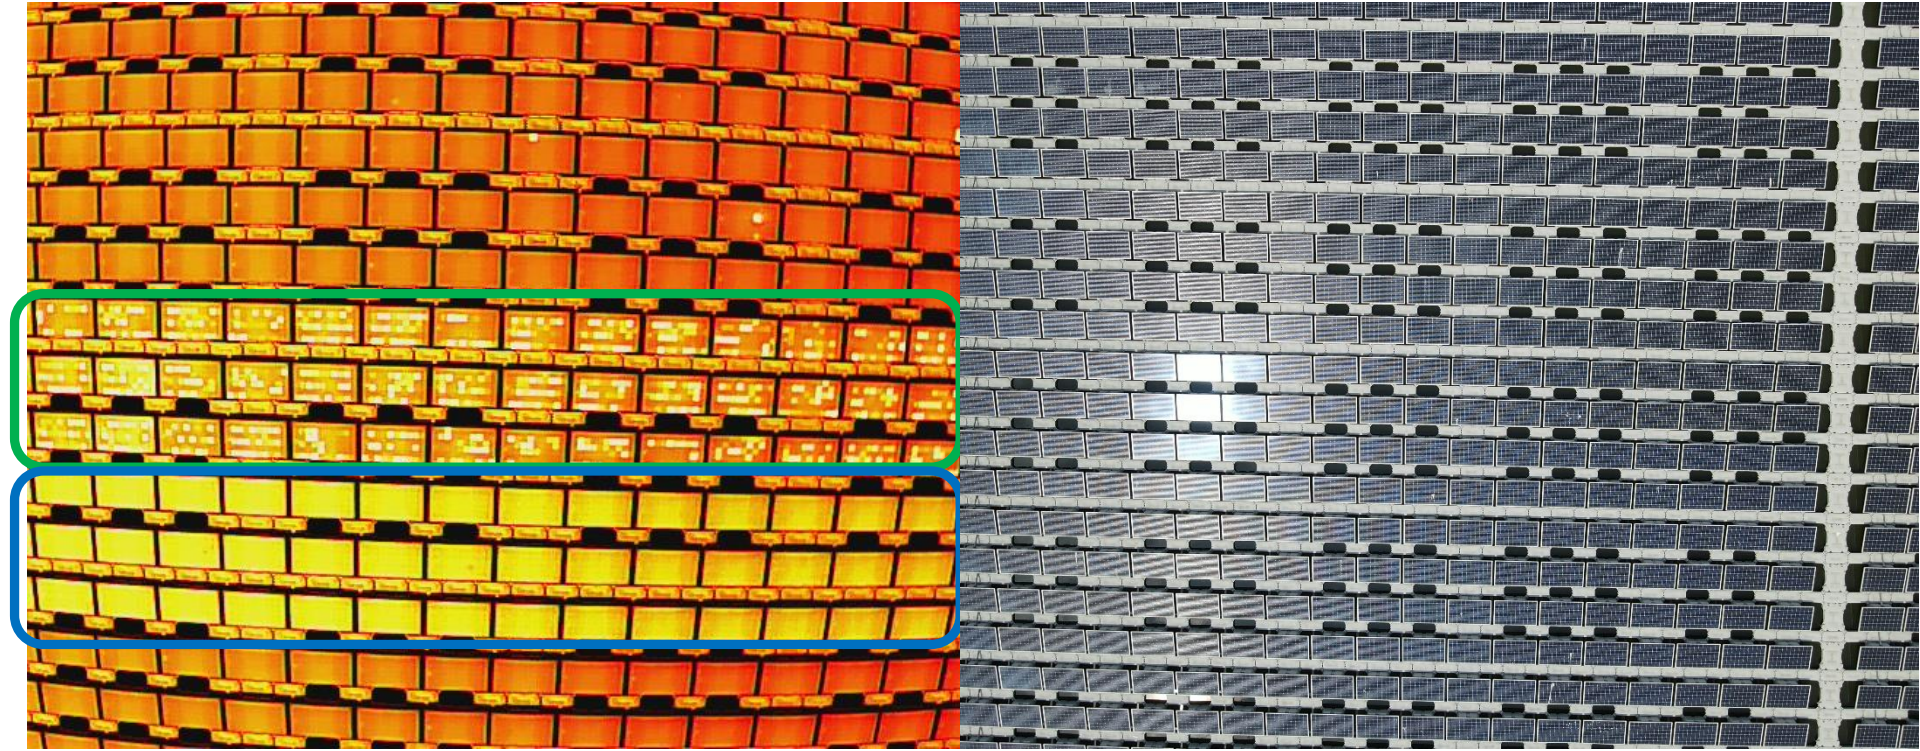
- (1) 綠色區域是短路導致
- (2) 藍色區域為串列開路
