# 天然災害對於 太陽能光電業務之影響

單位:工業技術研究院-綠能所  
部門:太陽光電技術組-R300  
實驗室:太陽光電系統測試實驗室  
技術主管:宋洪義

2016年7月  
尼伯特颱風

2024/07/28  
台南光電田  
太陽光電系統火災分析

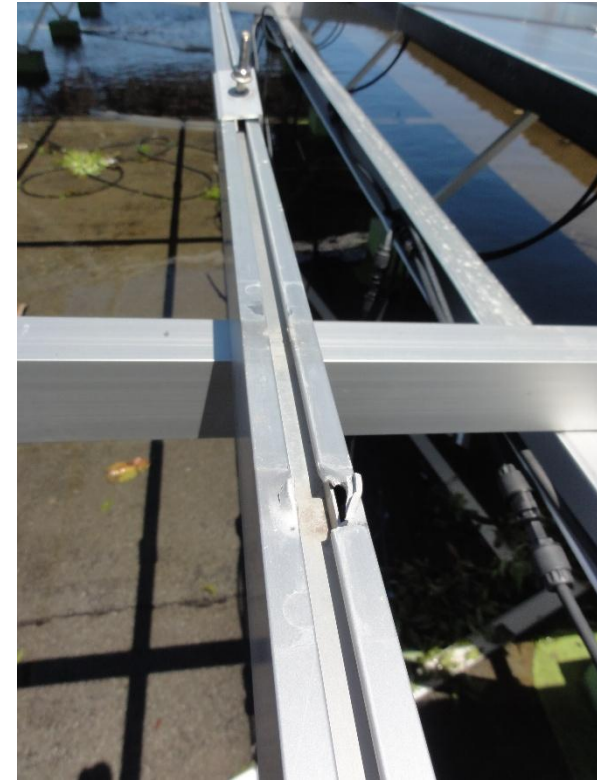
美和國小- FIT型

# 扣件與支架連接處變形

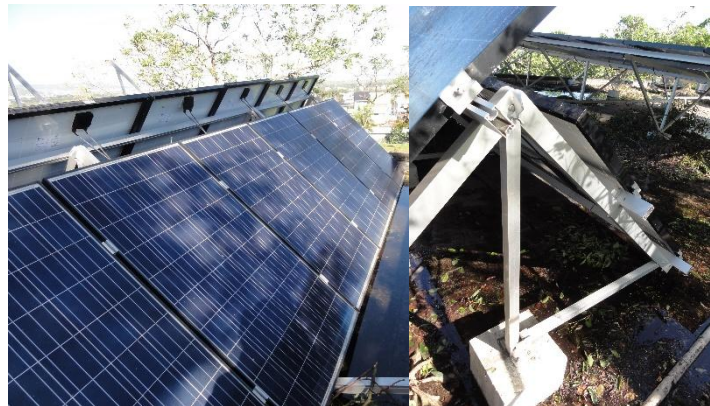
利嘉國小-FIT型

# 支架斷裂/變形

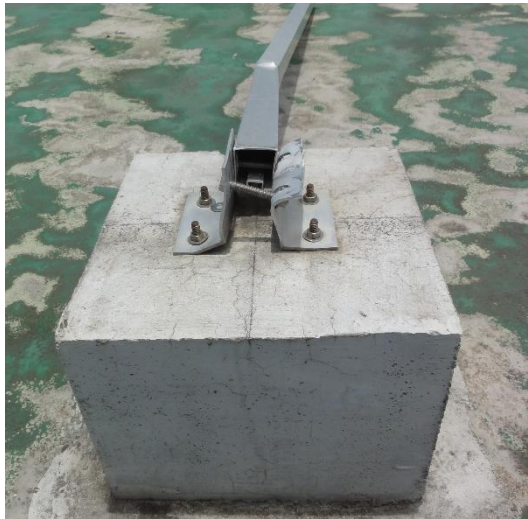
復興國小- FIT型

# 支架與水泥基礎座連接處斷裂/變形

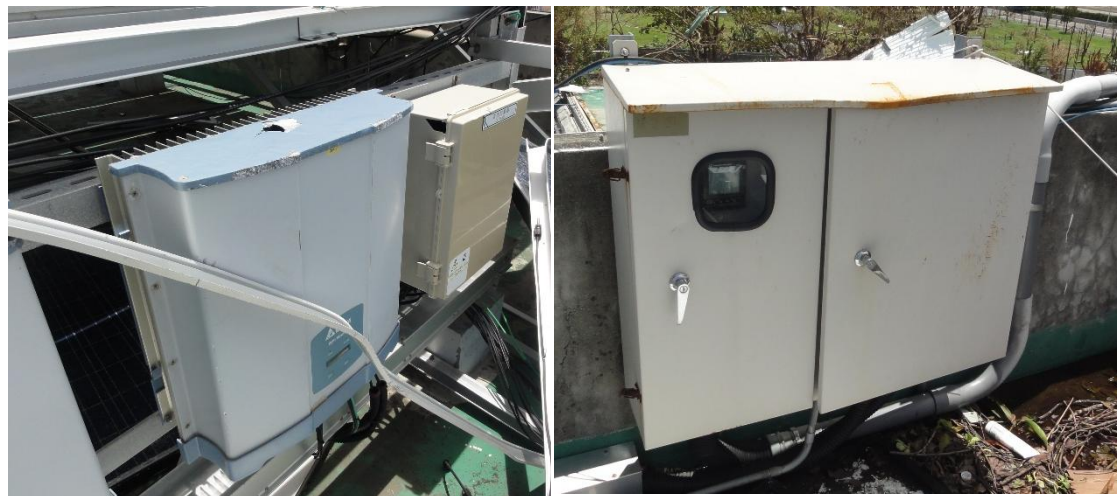
復興國小- FIT型

# 變流器/直流/交流配電箱外觀明顯受損

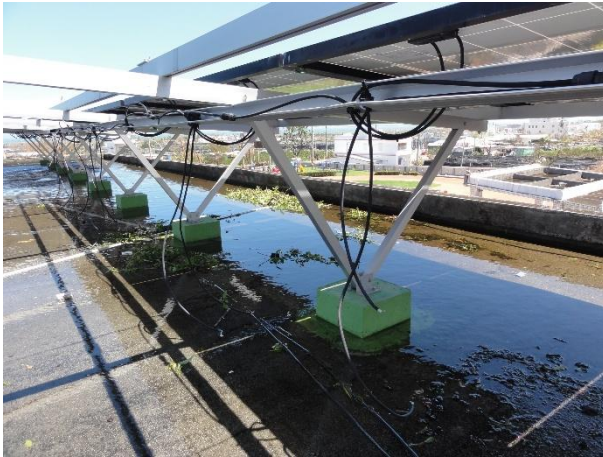
美和國小- FIT型(電纜斷裂)

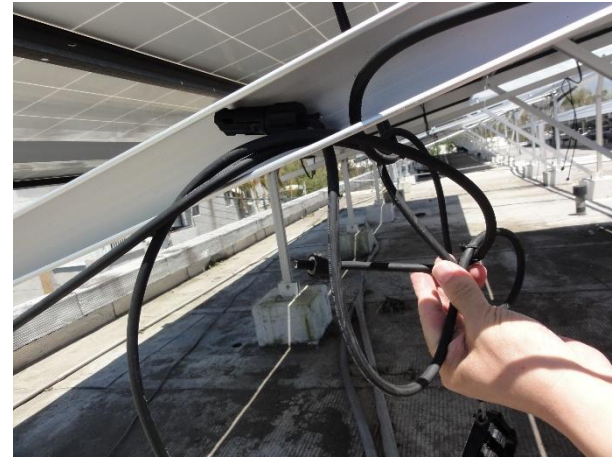
光明國小-FIT型(電纜斷裂)

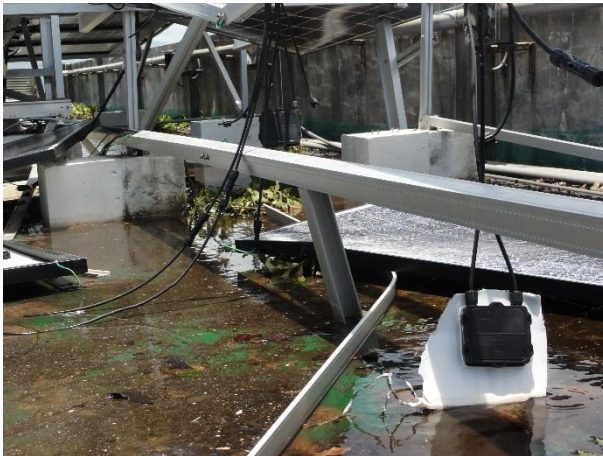
復興國小- FIT型(電纜斷裂)

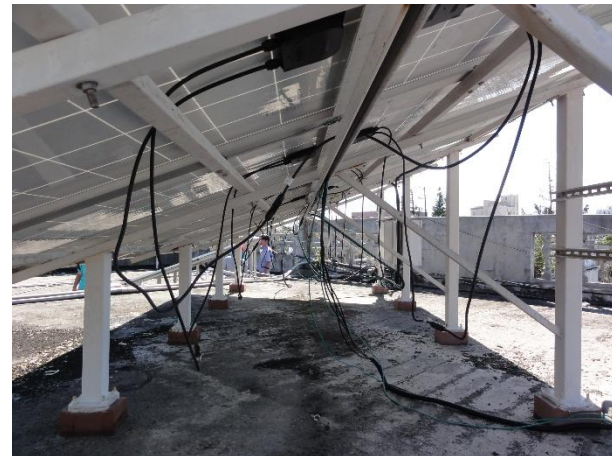
台東女中-補助型(固定鬆脫)

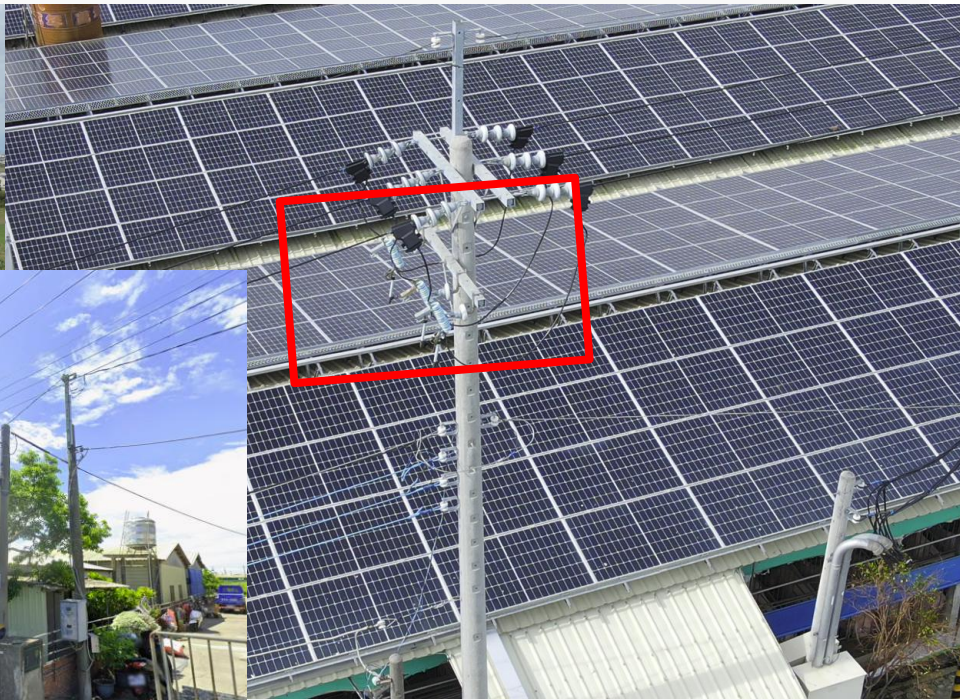
# 2025/7嘉義義竹-畜牧場

感電原因：(1) N相與太陽光電系統接地共地  
(2) 畜禽舍自設室內用交流配電盤接地點有與建物金屬件導通

- (1) 氣候變遷導致颱風逐年增強，針對未來應對措施，應提升設計風速以及太陽能模組抗風壓。
- (2) 畜禽舍感電減災建議：
  - 台電：太陽光電系統直/交流設備應獨立設備接地
  - 台電：表後開關N相自設接地棒接地，且不與設備接地共地。
  - 雲嘉南聯合服務中心：畜禽舍應採用三相三線電力來源，再轉三相四線引進建物內部使用，亦或採用隔離式變壓器。

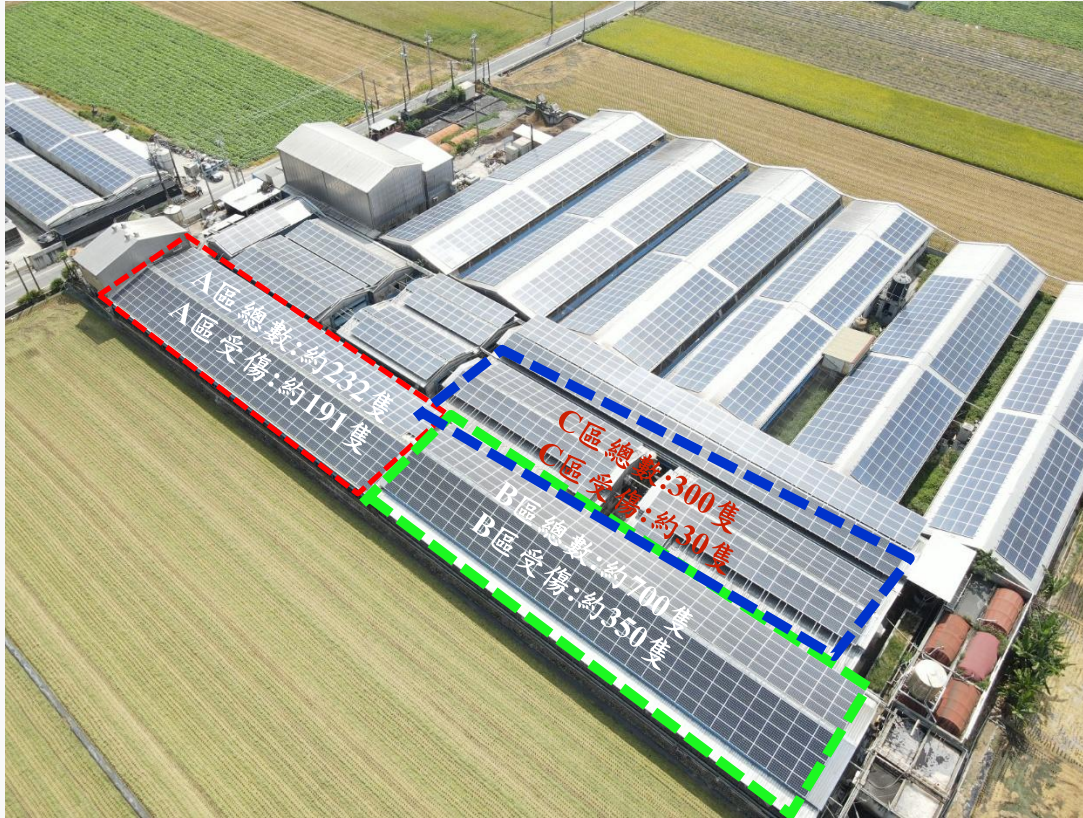
## 2022/6、2025/7嘉義溪口-豪耀畜牧場-2

感電原因：N相與太陽光電系統接地共地

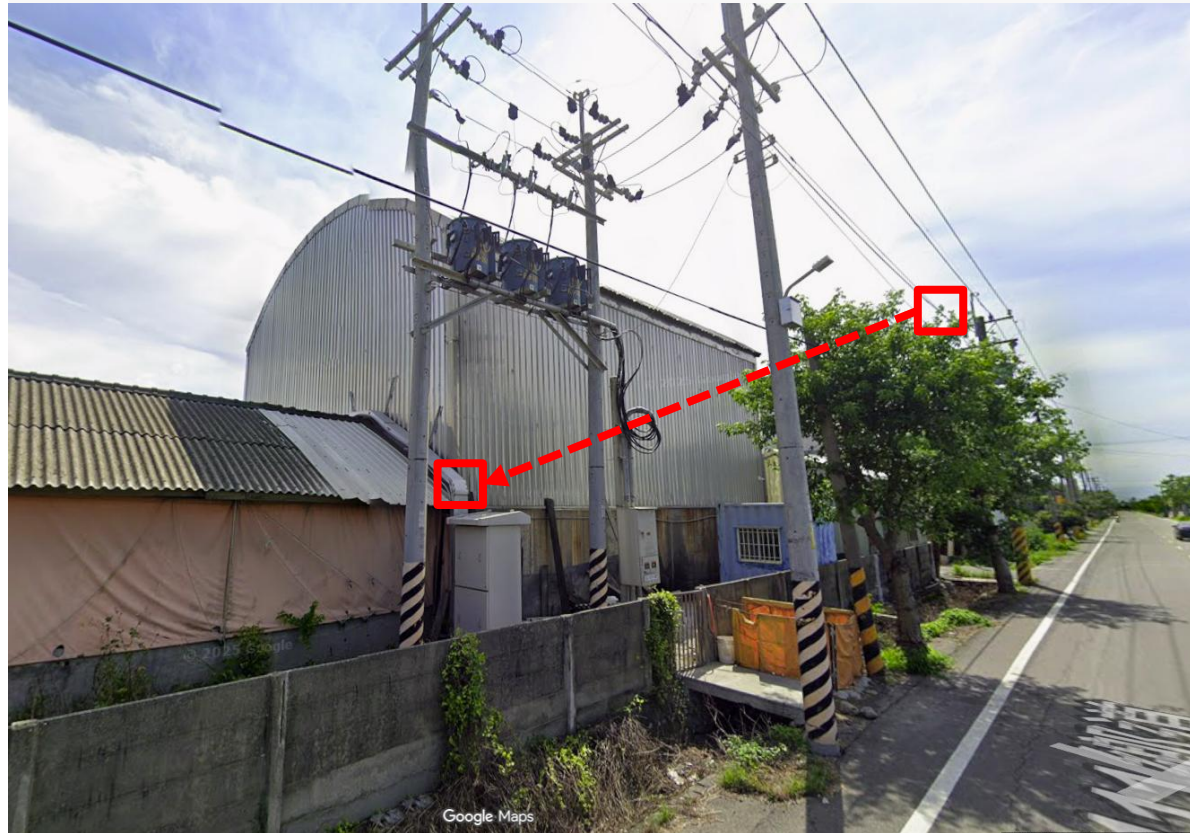
# 2025/10嘉義義竹-黃德川畜牧場

感電原因：11.4 kV電纜斷裂  
擊中太陽光電金屬線槽

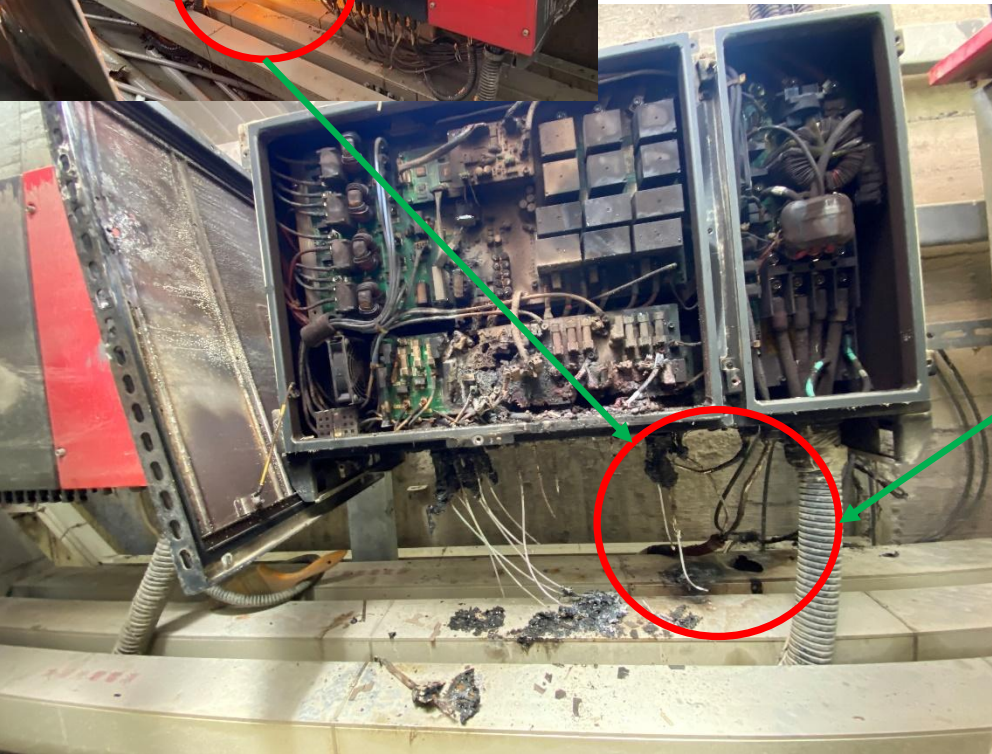
新聞報導起火處

疑似起火點

- (1) 拆開線槽內部線路無異常
- (2) 經發現為變流器底部直流電源線起電弧導致線槽熔一個洞

直流電源線因長度不夠，再採用第二次延長，於淹水時泡水以及有外力拉扯導致連接器拉開後起電弧

- (1) 變流器應鎖固，避免外力脫落，例如：淹水產生的浮力。
- (2) 變流器火燒原因：內部浸水短路、外部線路因淹水浮力引響，導致漂浮拉扯職流線路，又無斷電，拉扯過程中產生電弧、內部線路拉扯焊點起電弧。
- (3) 因現場變流器皆泡水，廠商決議全部更換。
- (4) 於A處有升壓站，廠商委託高壓盤維運商進行盼體檢查與更新。
- (5) 現場完成更新後，因向台電申請設備變更，並且自我健檢一次，以確保發電安全。

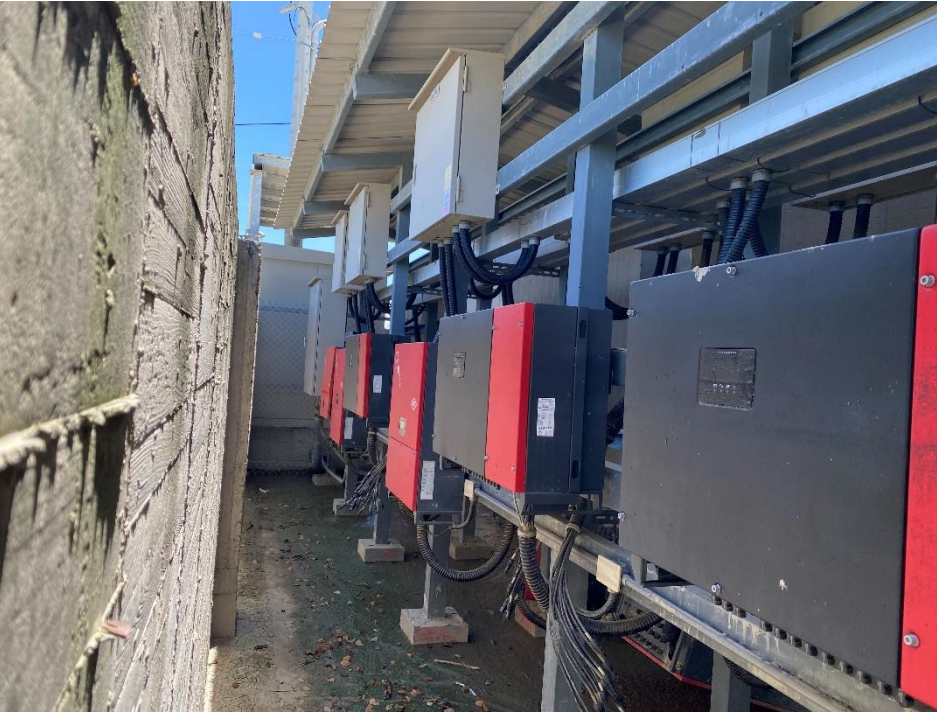
左半部變流器

- (1) 掉落新旺變流器為未鎖固，僅採用重力往下扣住，遇淹水時有浮力便脫離，淹水退去就跌落地面
- (2) 無掉落為亞力變流器，有採用鎖固

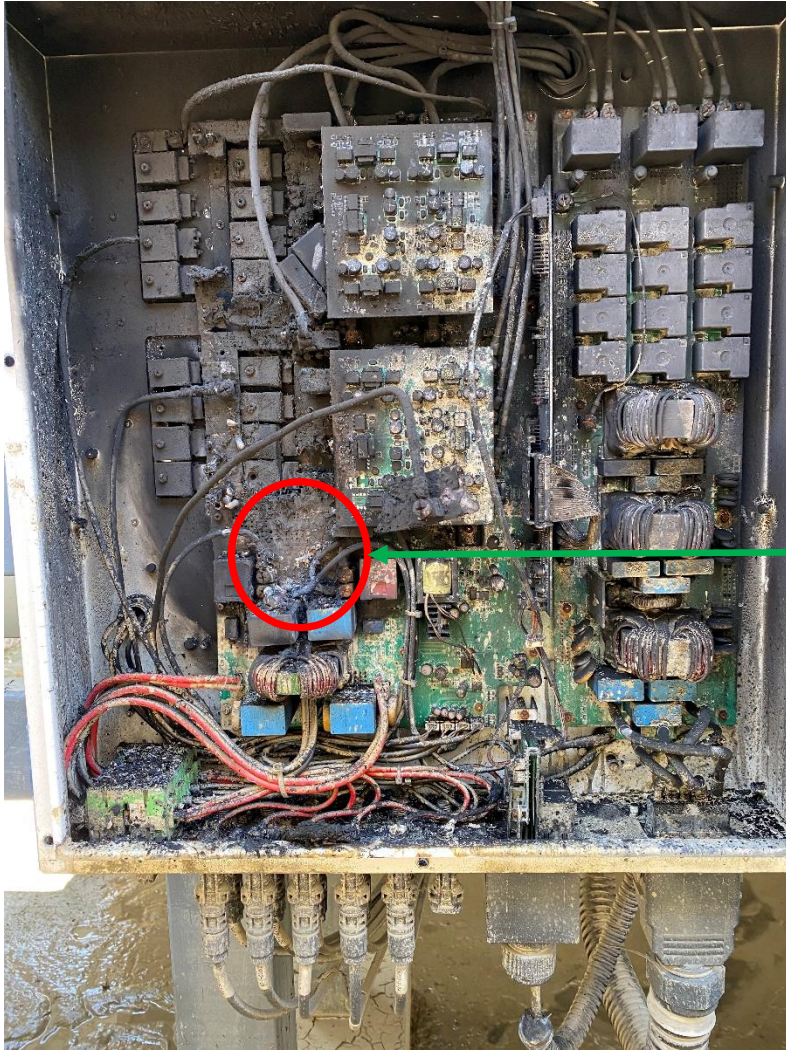
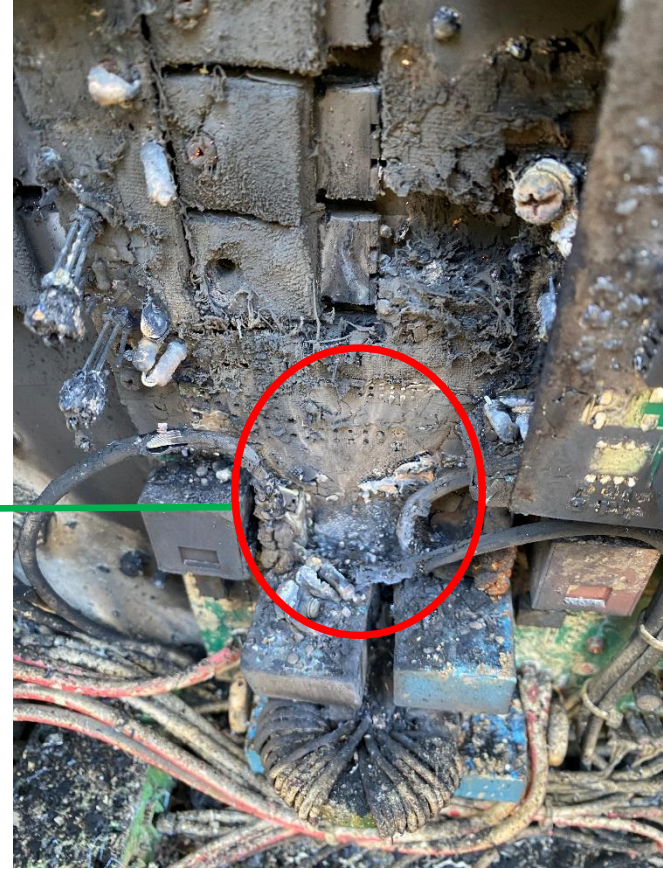
水進入變流器，導致內部短路

起火處

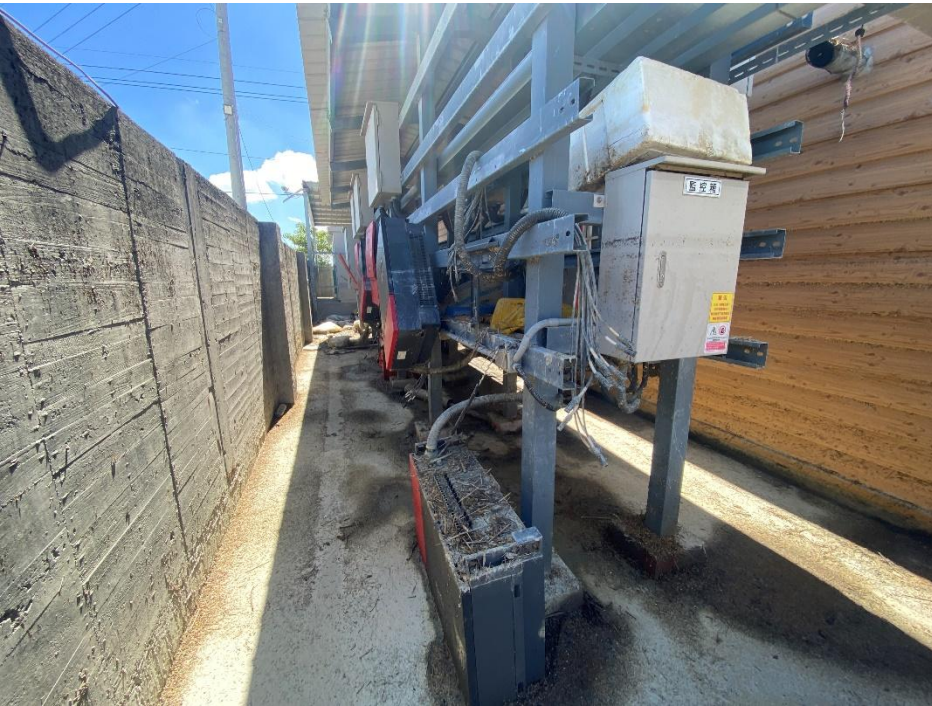
左半部變流器

- (1) 掉落新旺變流器為未鎖固，僅採用重力往下扣住，遇淹水時有浮力便脫離，淹水退去就跌落地面
- (2) 無掉落為亞力變流器，有採用鎖固

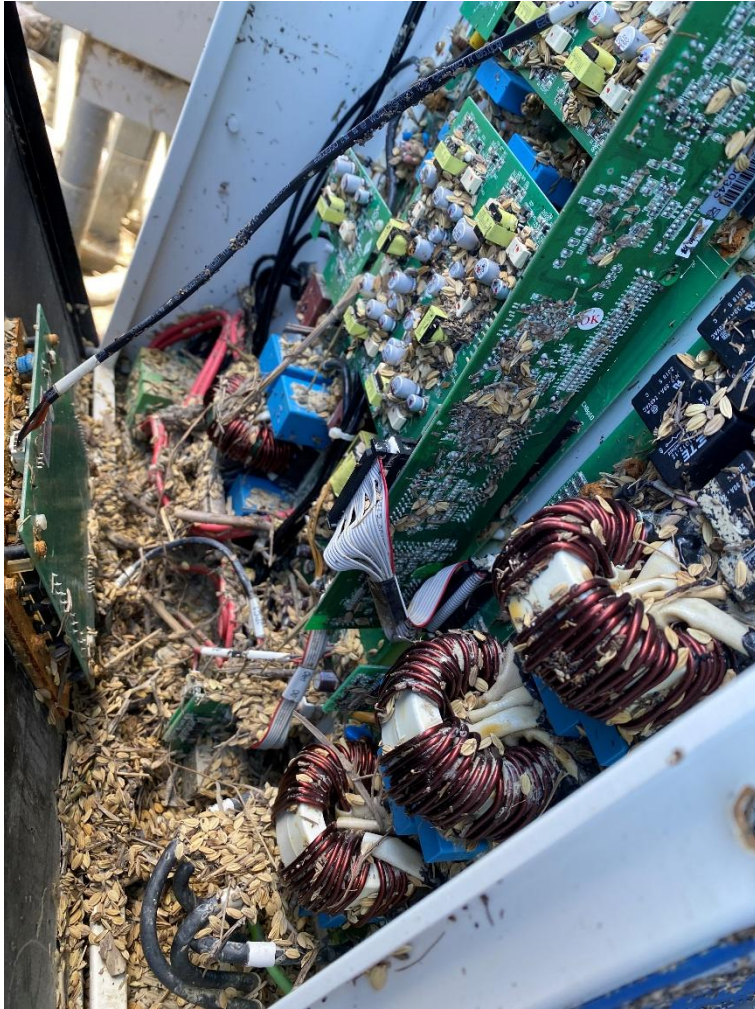
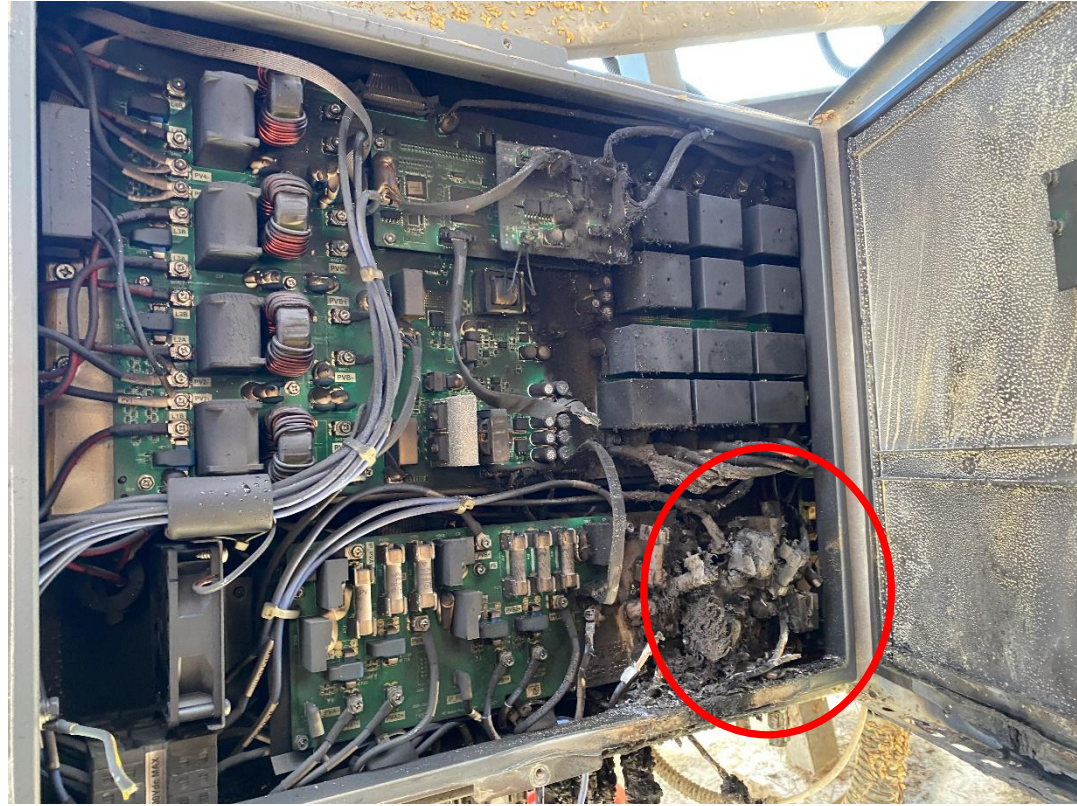
變流器底部直流電源線拉扯，導致變流器內部焊點脫落，引起電弧火燒變流器

外殼受外力撞擊導致脫開，  
水淹進變流器內部

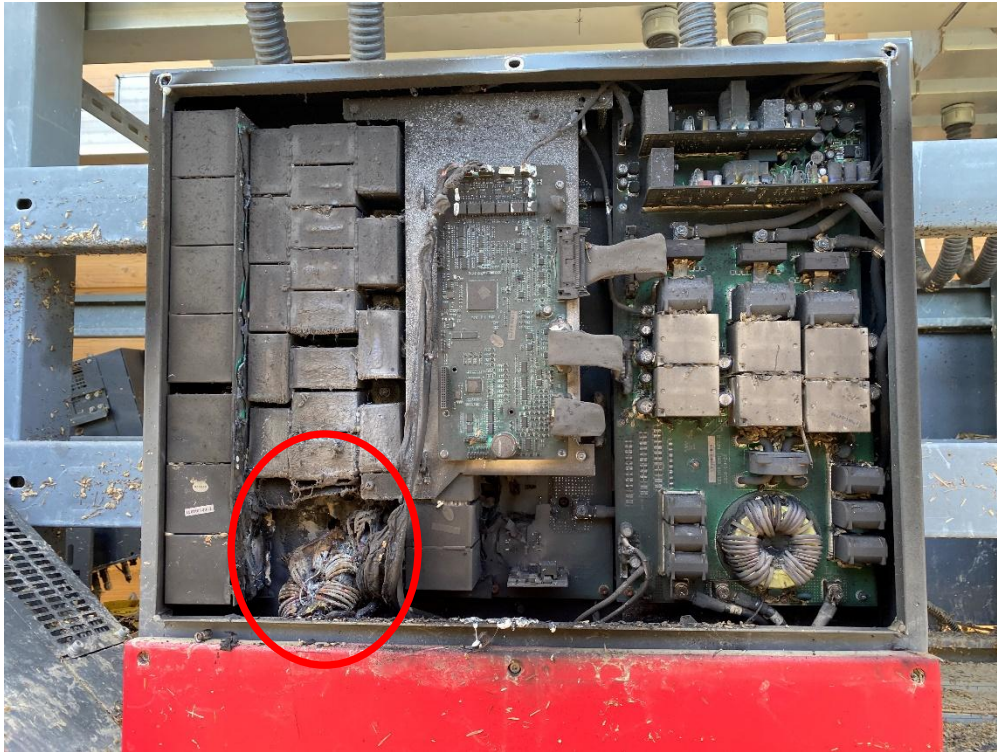
水進入變流器，內部  
短路起電弧燃燒
