# 太陽光電危害及預防

單位:工業技術研究院-綠能所  
部門:太陽光電技術組-R300  
實驗室:太陽光電系統測試實驗室  
實驗室主管:宋洪義

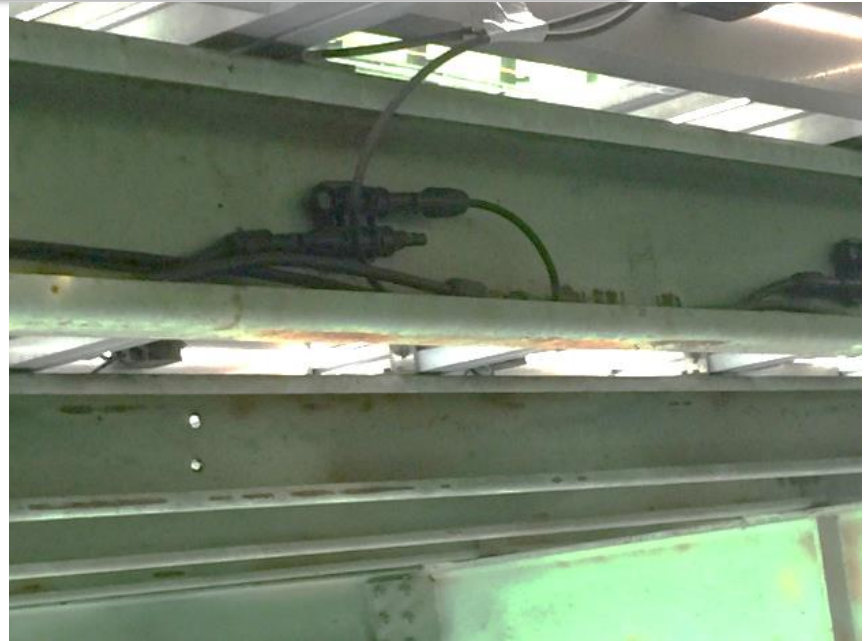
a)低照度：逆電流高溫導致熔化變形

b)高照度：保險絲燒斷

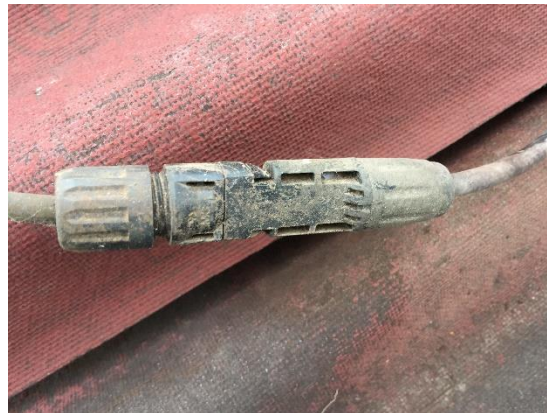
連接器施作不實

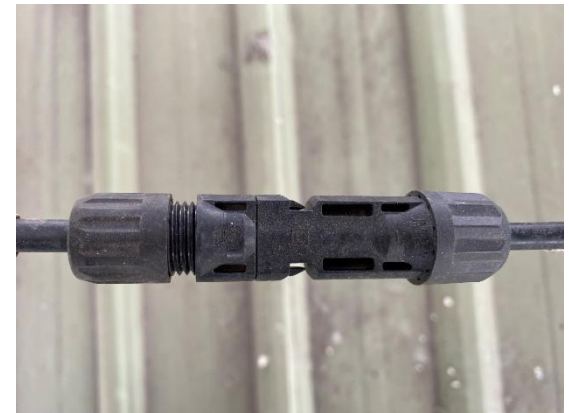
不同廠牌連接器對接

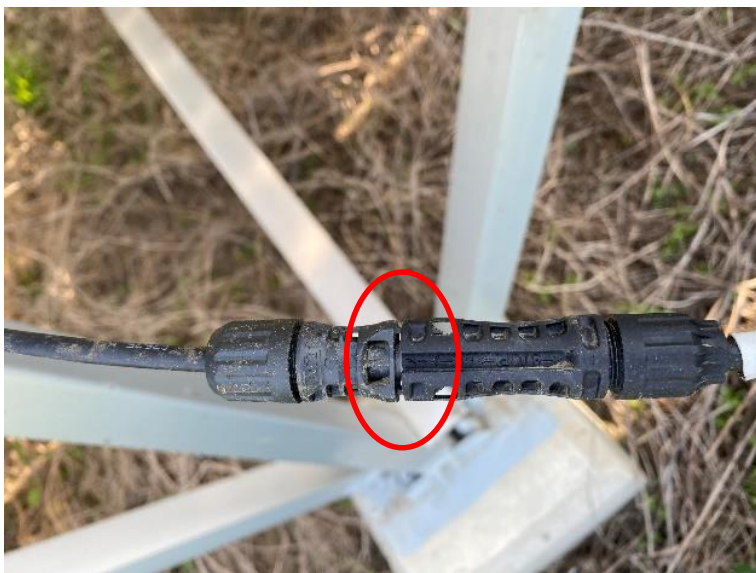
連接器施作不實

- (1) 直流連接器: 選用相同廠牌型號、相同製造商
- (2) 選用目的: 降低對接公母金屬接觸的公差
- (3) 發包規範要求:
  - a) 選用與太陽能模組相同廠牌型號、相同製造商
  - b) 現場施作依據連接器說明書安裝

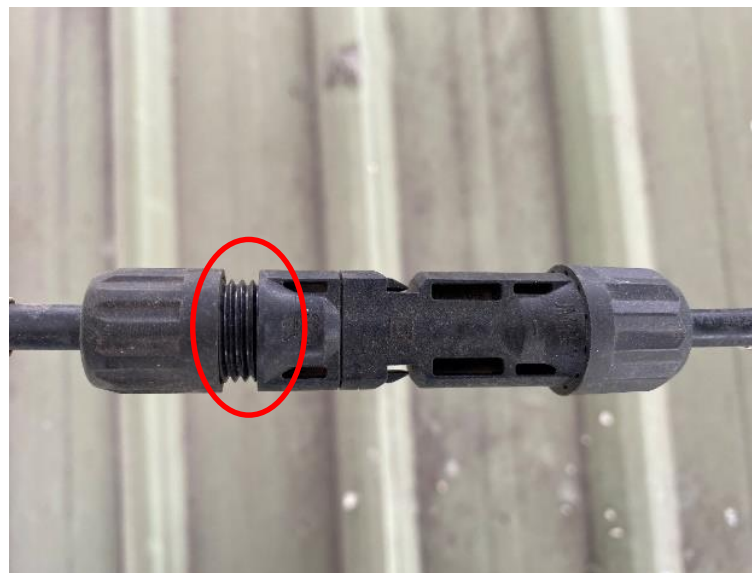
連接器施作不實

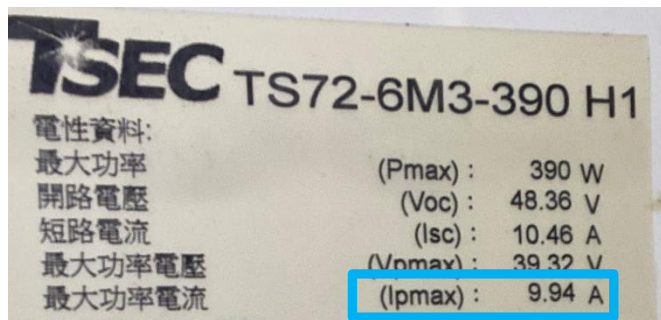
# 彰化滯洪池失效分析-2

- (1)平均氣象局監測站12:00~14:00之間照度為293 W/m<sup>2</sup>
- (2)現場發現同一區陣列有三串起火
- (3)以平均照度計算每串電流約 =  $9.94 \times 293 / 1000 = 2.9 \text{ A}$
- (4)16並聯中有其中13串提供逆電流共 =  $2.9 \times 13 = 37.7 \text{ A}$
- (5)計算後三串平均分到逆電流 =  $37.7 / 3 = 12.6 \text{ A}$

- (1)通報火災發生時間點14:07
- (2)往前推算可能產生逆電流時間約一至兩小時

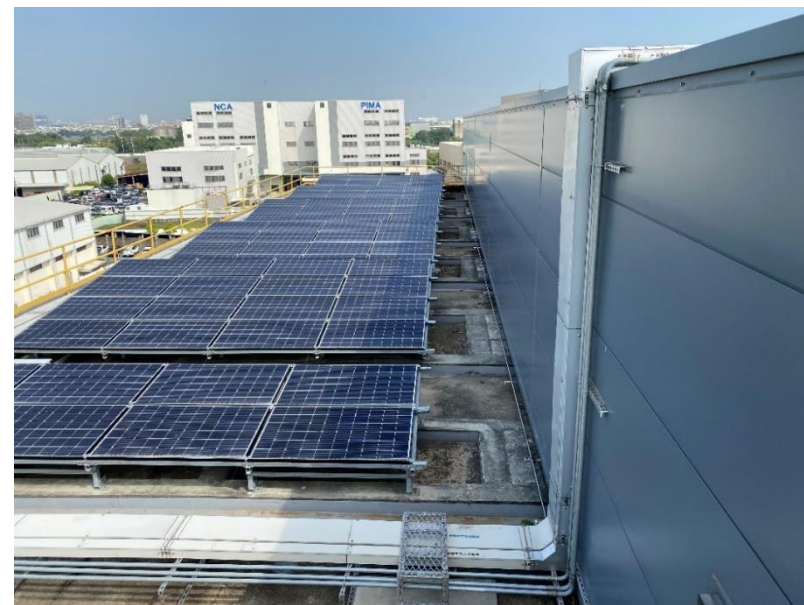
大面積遮陰

- (1) 接地系統落實安裝，降低漏電導致電位較低
- (2) 確保並聯的各串列電壓一制，必免並聯後電壓下降，損失發電量
- (3) 採用空拍機巡檢遮蔽物(例如:鳥糞)，進行重點清洗，降低旁路二極體損壞
- (4) 避免大面積遮陰串列與未遮陰串列並聯

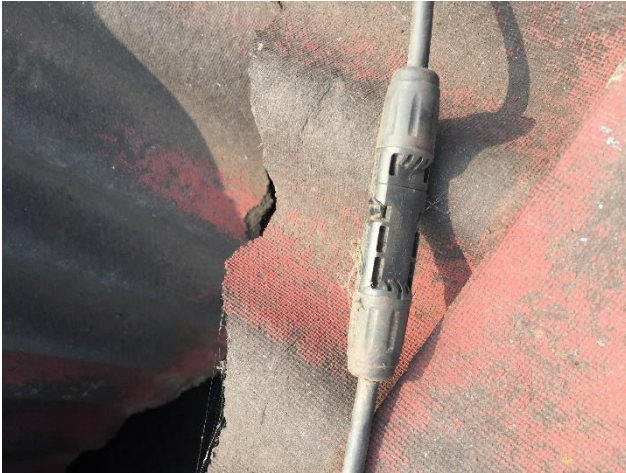
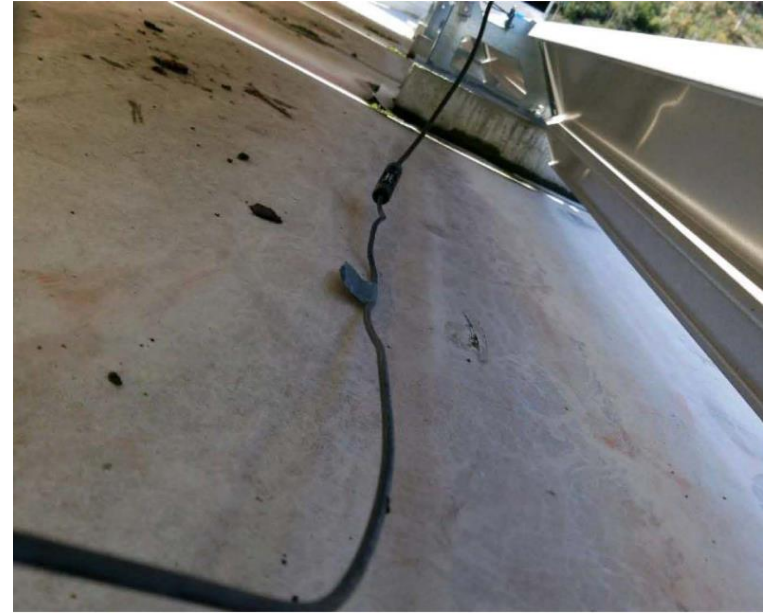
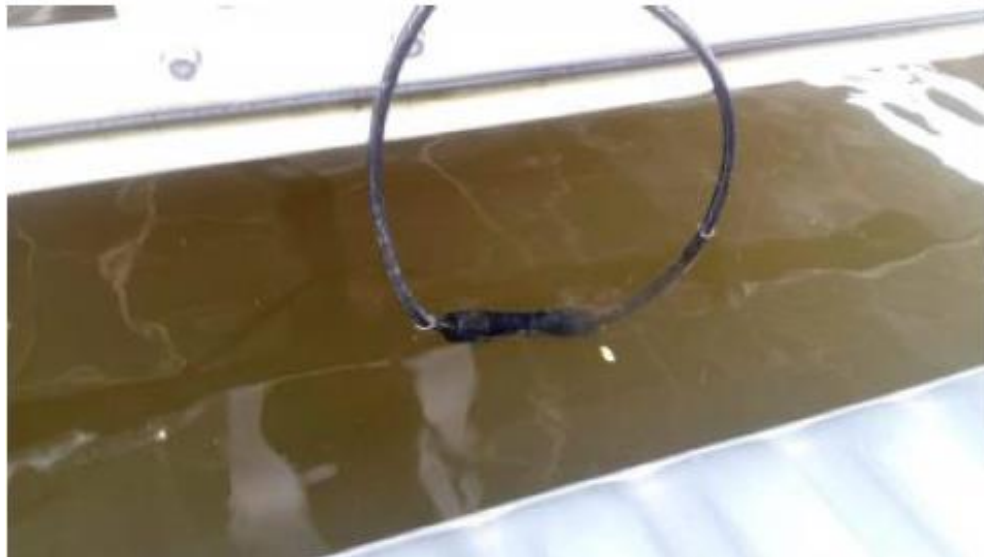
# 水面型太陽光電系統-淡水

(1) 連接器接觸到水，電器安全考量

(2) 佈線固定應考慮避免連接器落入水中、平貼屋頂

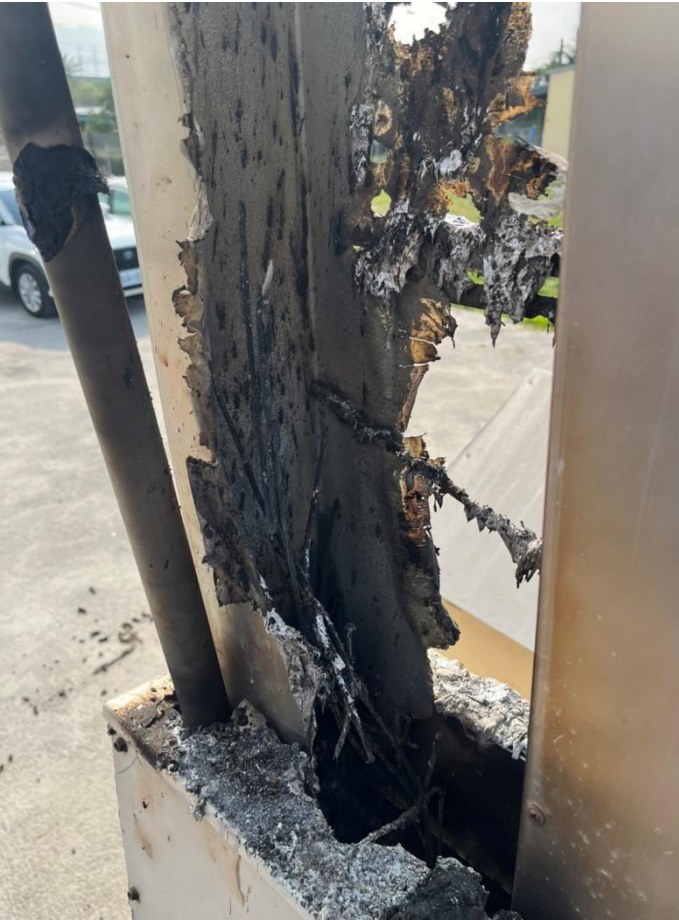
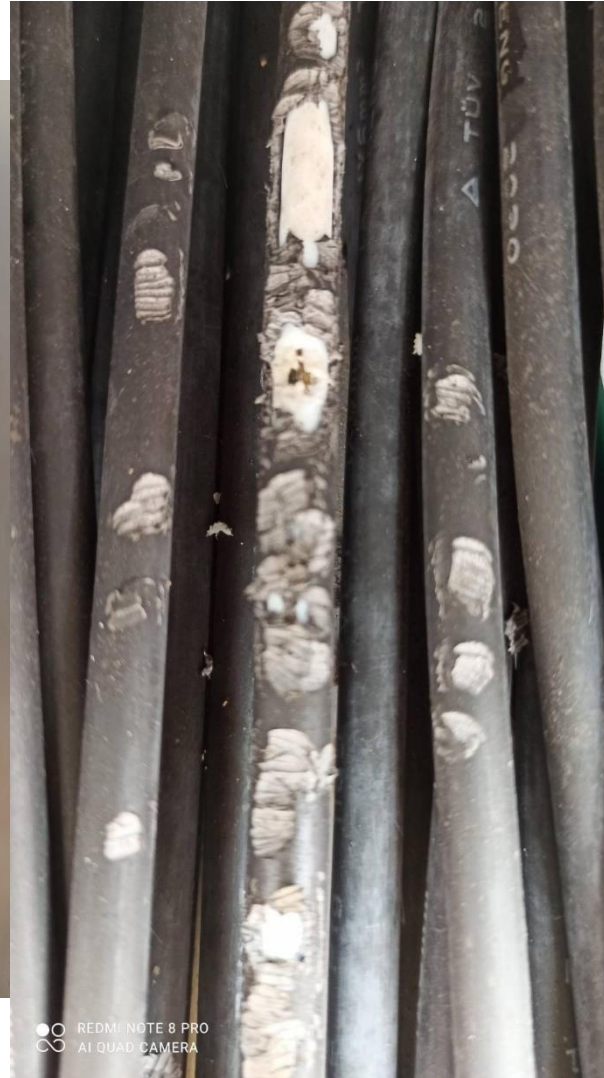
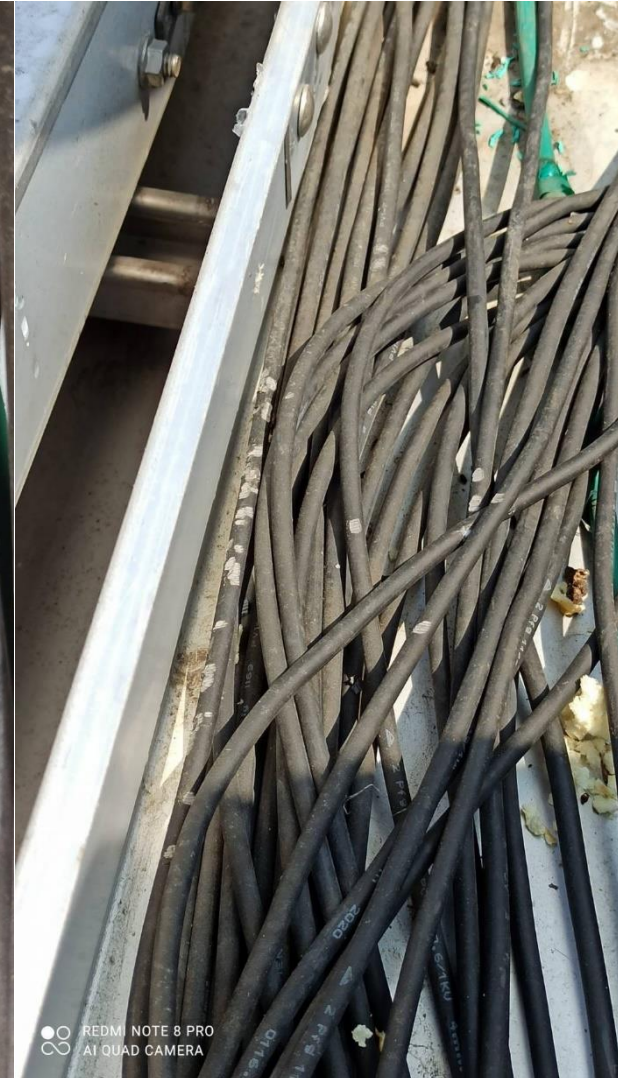
# 畜禽舍-老鼠咬線

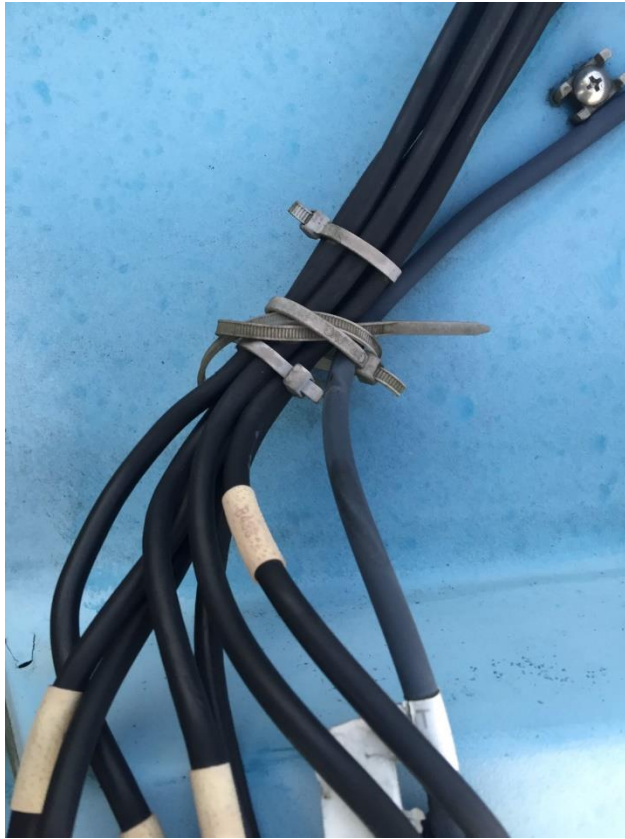
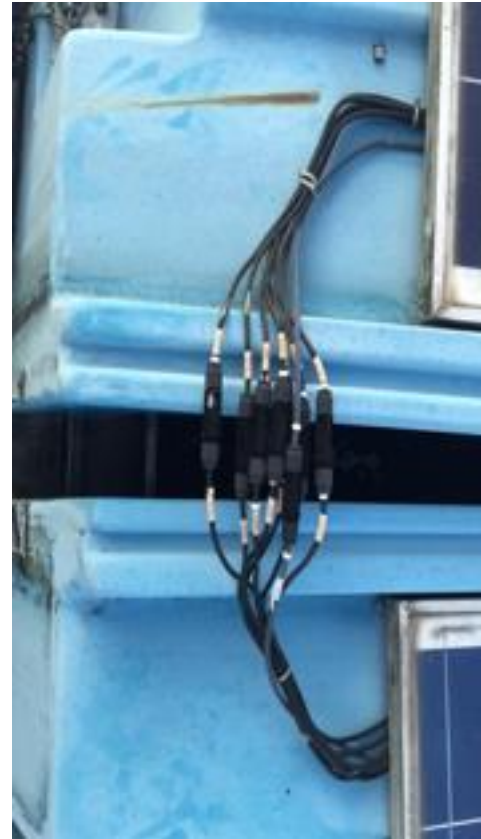
# 缺失1

- (1) 不符合項目：依規定線材暴露在太陽可直射的位置
- (2) 可能發生危害：線材易吸收紫外線與高溫而容易老化損壞，容易導致短路或產生電弧，發生火災
- (3) 改善措施：應有軟性線槽管或其他遮蔽不被陽光直射方式

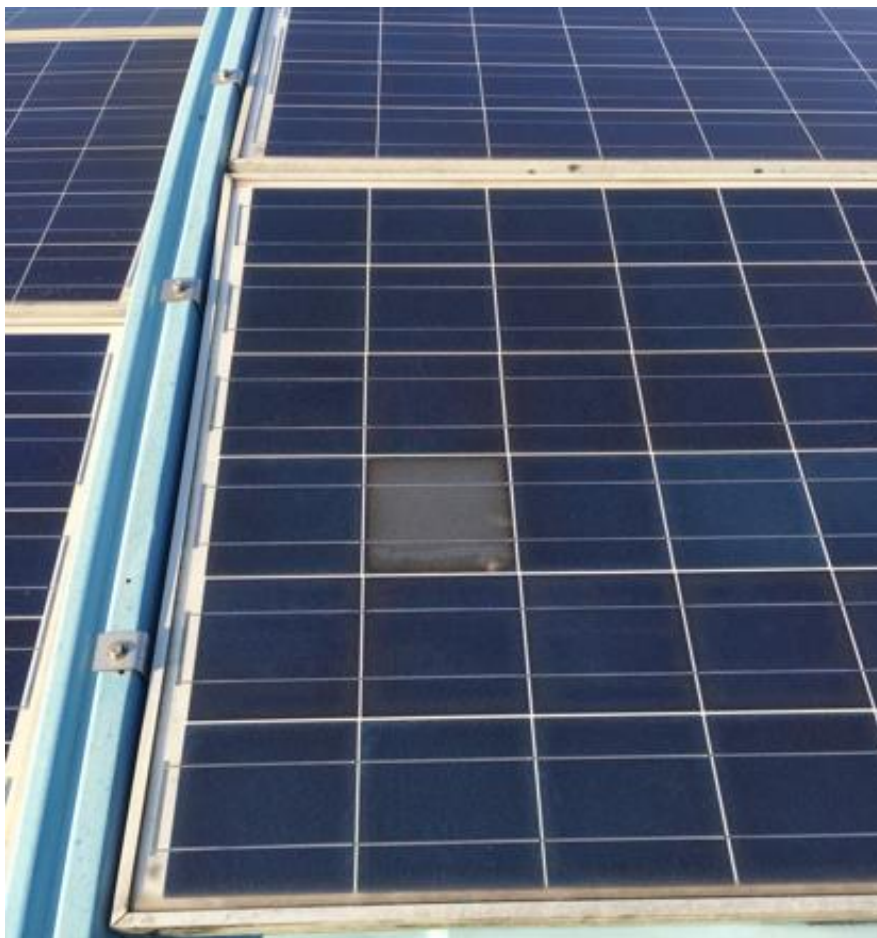
# 缺失8

(1)不符合項目：白色區域cell脫層

(2)可能發生危害：水氣入侵導致爬電距離縮短，容易短路或起電弧

(3)改善措施：更換此片模組

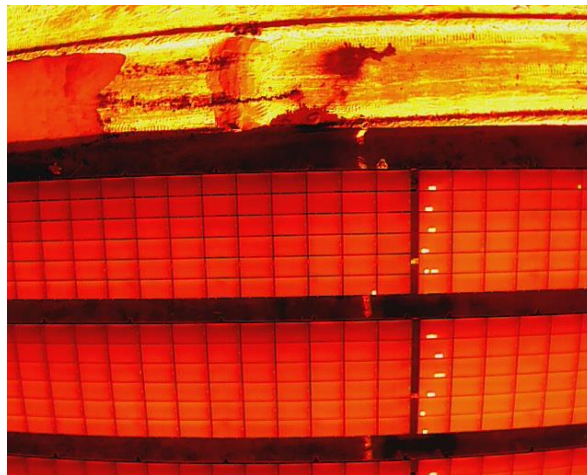
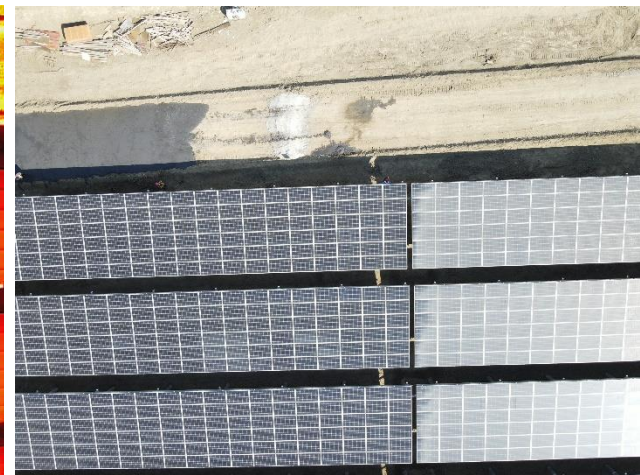
# 太陽能模組小面積遮陰

- (1) 小面積遮陰，電阻小，旁路二極體不會導通
- (2) 遮陰處運轉電流小，其它正常電流(10 A)通過形成逆偏壓，多餘電流以熱形式散發( $5 \times 5 \times 2R$ )=50R
- (3) 長期處於熱異常，加速老化EVA以及背板，進而裂開或燒穿

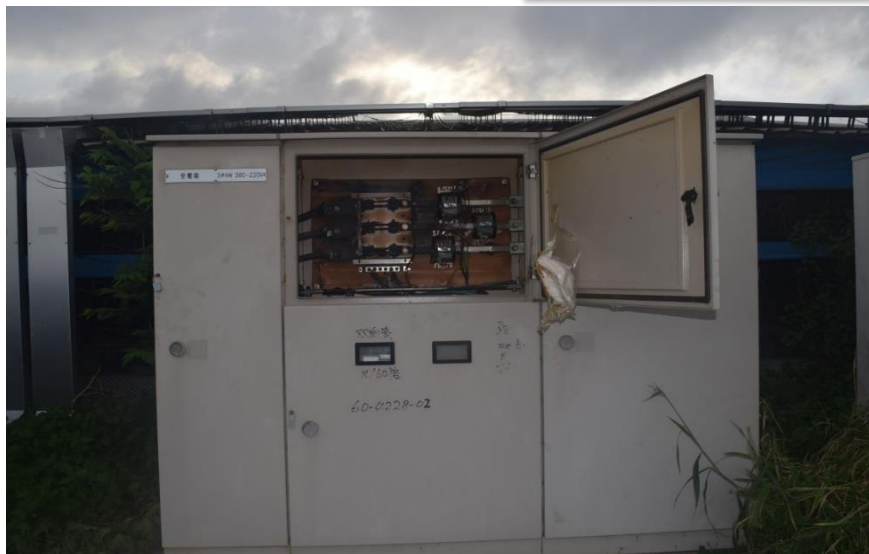
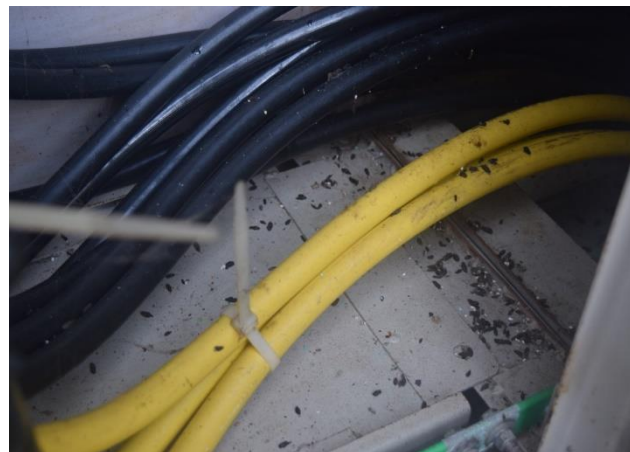
# 彰化縣芳苑鄉表前開關箱火災

- (1) 事件說明：2019/06/04彰化縣芳苑鄉太陽光電系統火災。
- (2) 事故原因：鋤刀開關起電弧。
- (3) 因應做法：設計階段計算耐電流等級，維運期間向台電申請開表箱，採用熱影像檢查。

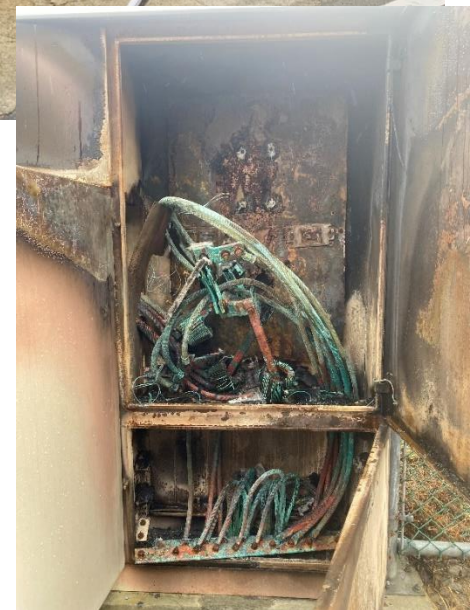
# 苗栗-表前開關箱火災-1

- (1) 事件說明：2022/09/01 苗栗縣太陽光電系統火災。
- (2) 事故原因：鋤刀開關耐電流規格偏低，應選用至少1000 A等級鋤刀開關。
- (3) 因應做法：設計階段計算耐電流等級，維運期間向台電申請開表箱，採用熱影像檢查。

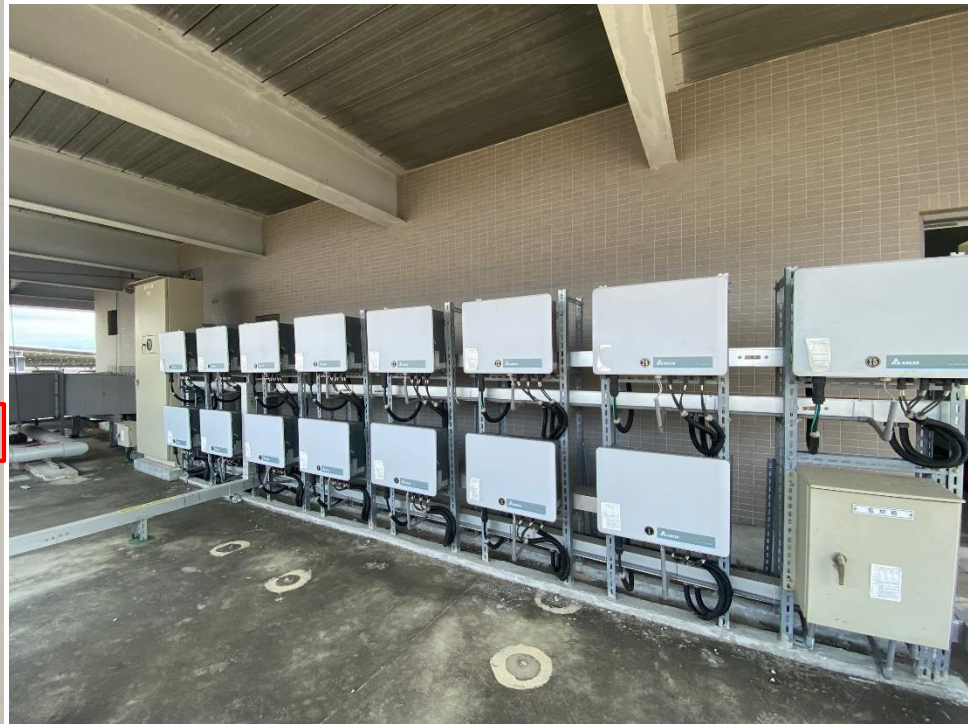
# 竹南-開刀開關規格下選-1

無熔絲開關、開刀開關規格=50 A x 15 x 1.25=937 A

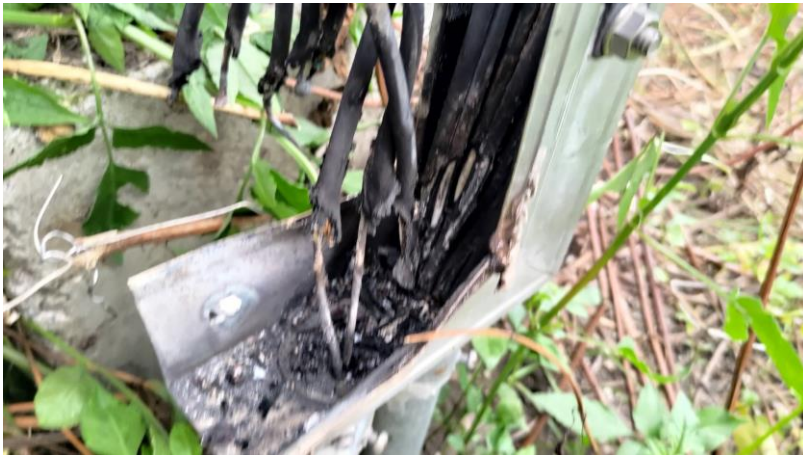
## 串列短路熱異常現象-2

- (1) 無法量測開路電壓
- (2) 運轉電流偏低或者為零

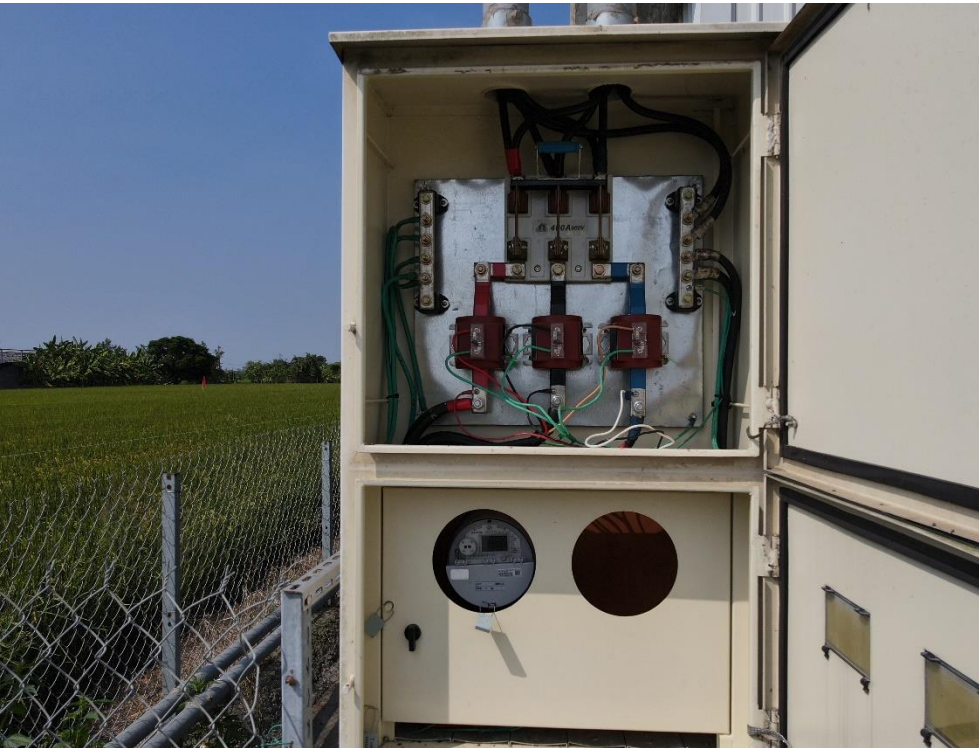
# 太陽能表前開關-1

最高溫度:62.8 °C    平均溫度:51.7 °C

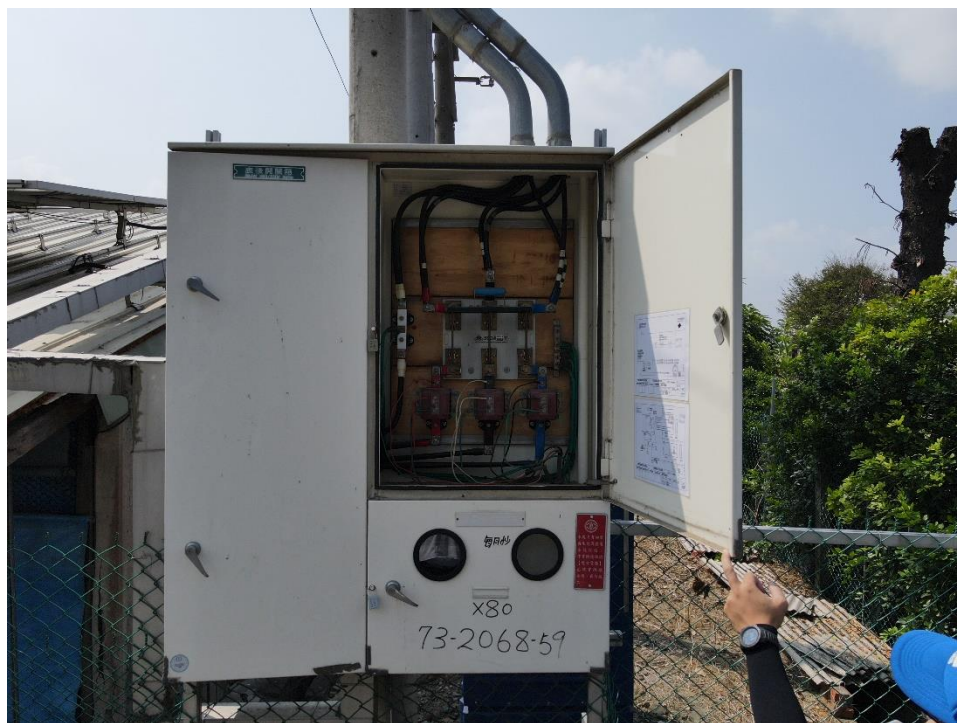
# 太陽能表前開關-2

最高溫度:49.2 °C

平均溫度:40.3 °C

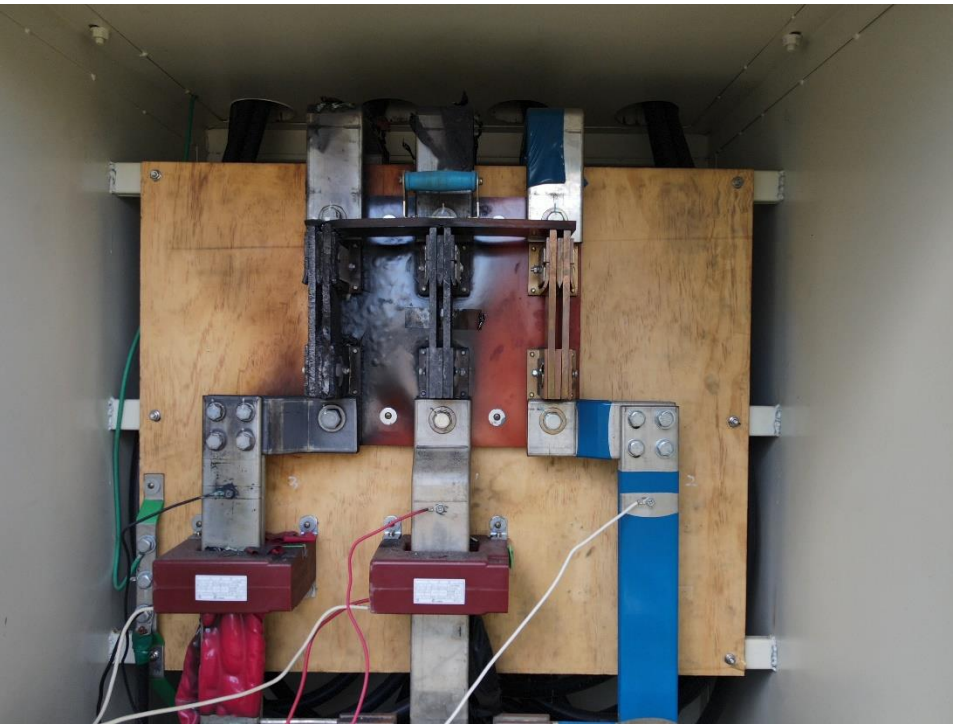
最高溫度:176.9 °C

平均溫度:61.5 °C

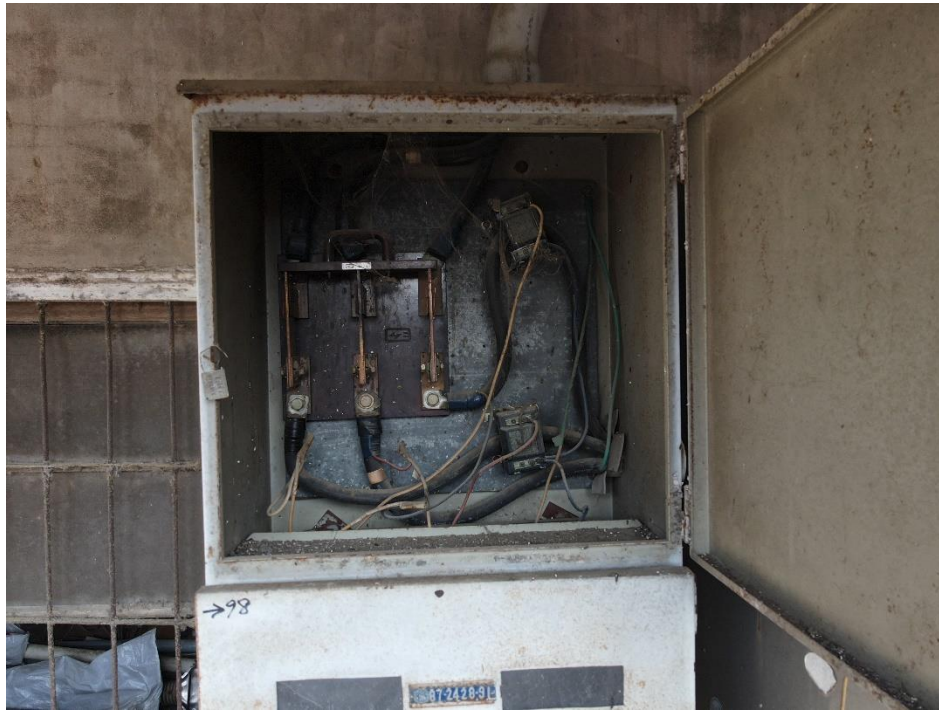
# 用戶建物表前開關

平均溫度:58.3 °C

最高溫度:104.6 °C

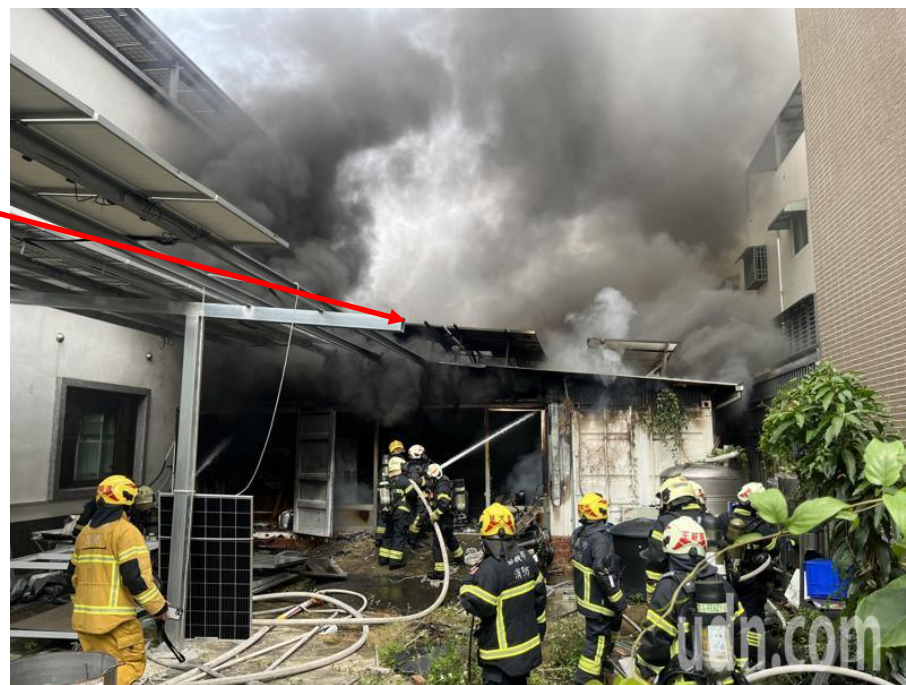
2024/04/18 火災相片

紅色區域私設太陽光電火災處  
黃色區域現場檢查發現私設

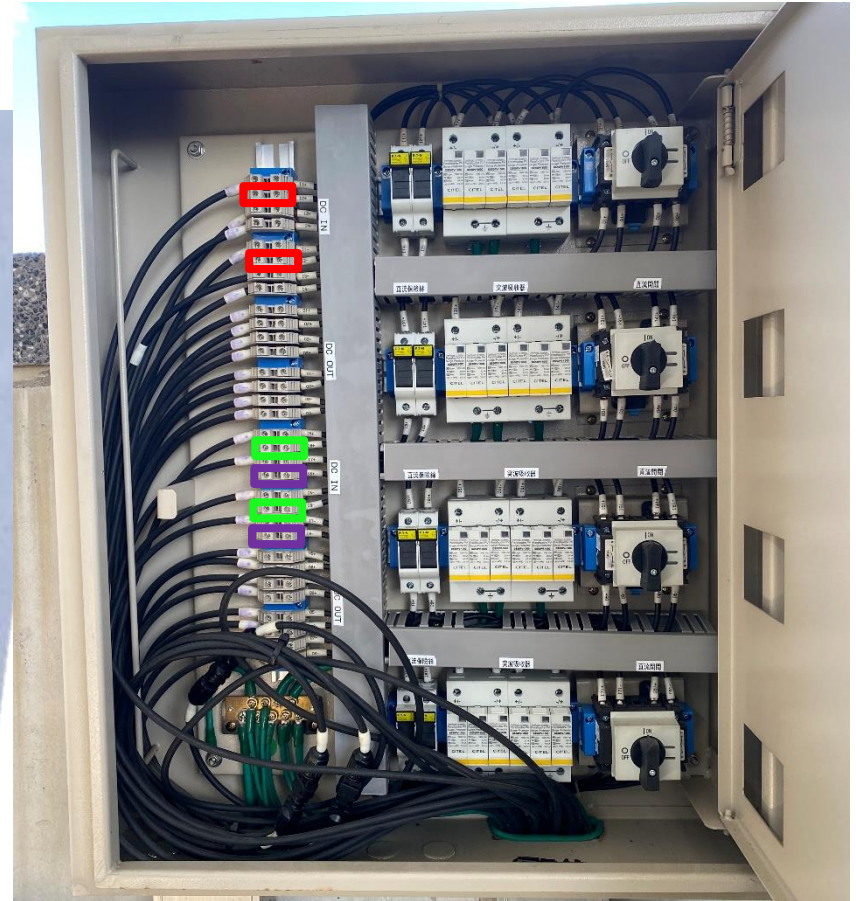
# 2024/8/1 案場查訪

現場配線與單線圖不一致  
紅色區域為私設併接處，有三串列未接線  
第一串:4/18火災  
第二串:私設停車場處(綠色區域)  
第三串:私設屋頂處(黃色區域)
