# 天然災害對於 太陽能光電業務之影響

單位:工業技術研究院-綠能所  
部門:太陽光電技術組-R300  
實驗室:太陽光電系統測試實驗室  
技術主管:宋洪義

2016年7月  
尼伯特颱風

2024/07/28  
台南光電田  
太陽光電系統火災分析

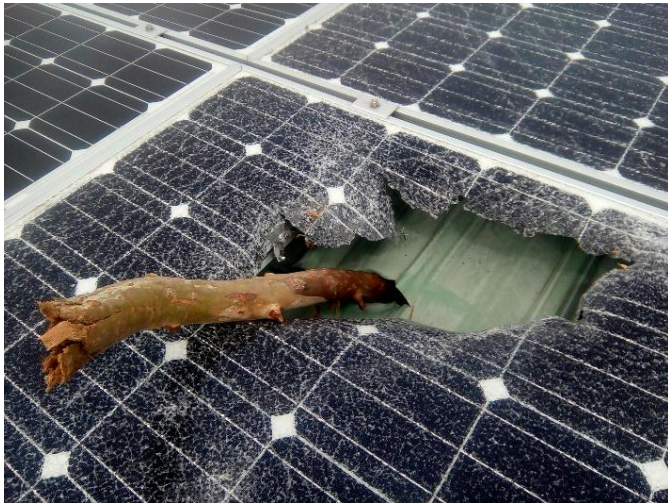
台東專科學校-FIT系統

# 外來物造成(樹枝、鐵皮)

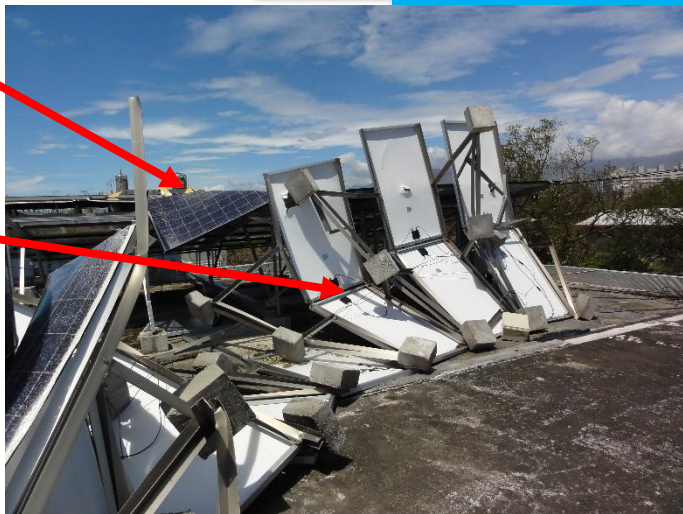
# PV模組相互撞擊、支架撞擊

光明國小-補助型與FIT型  
(補助型系統翻覆撞擊到李長榮的FIT系統)

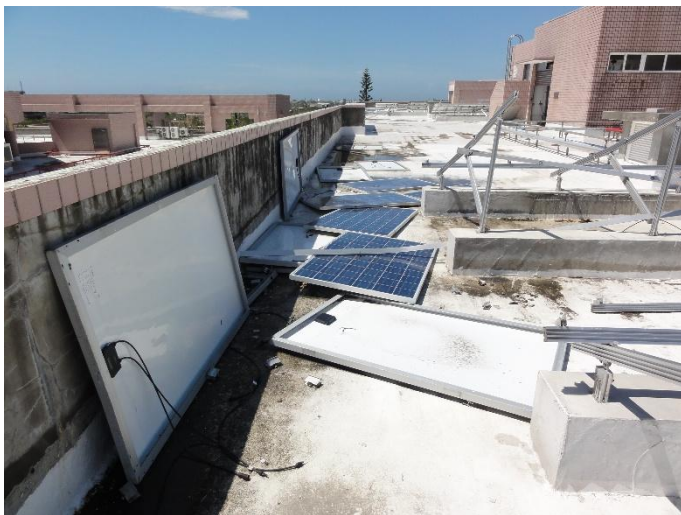
台東縣議會-議員研究大樓-補助型

# 模組脫離支架

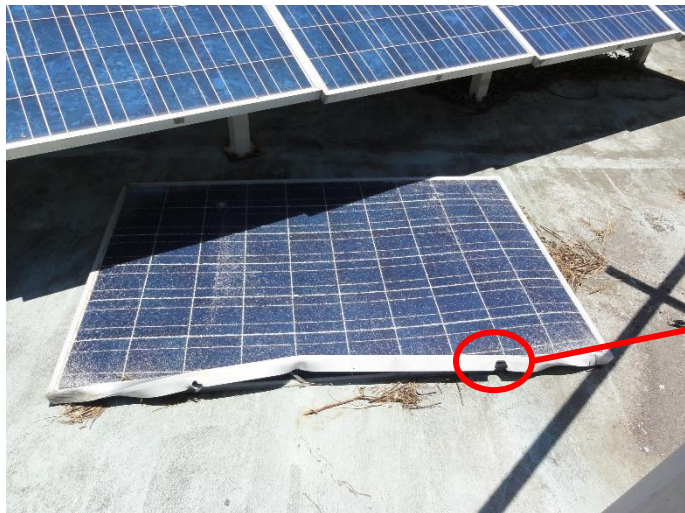
復興國小- 補助型

# PV模組鋁框架原有安裝孔洞變形

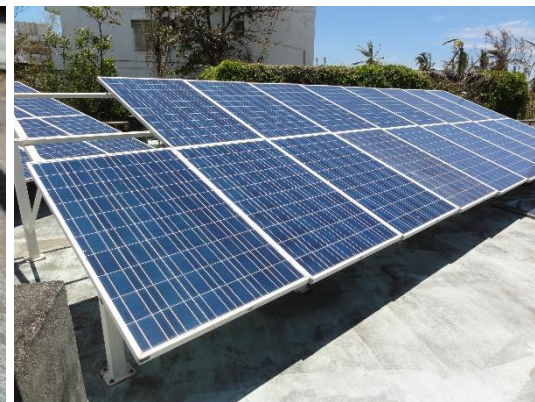
螺絲螺帽下鎖固定的方式

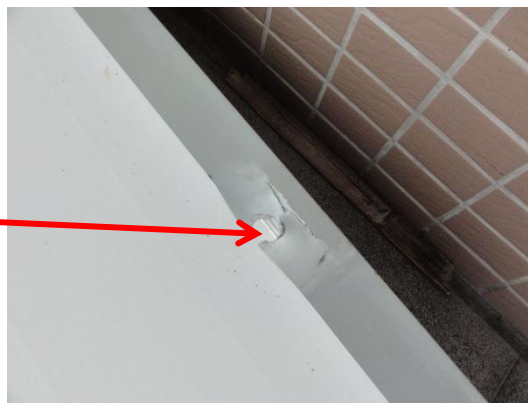
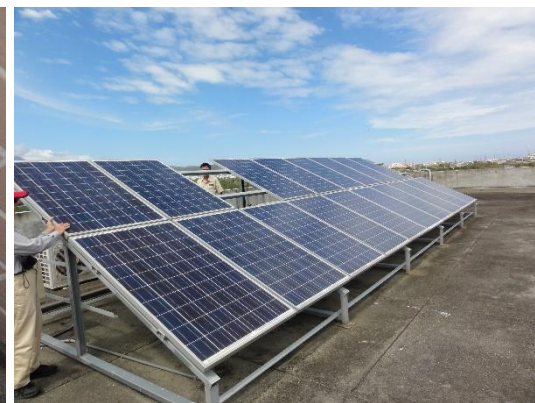
螺絲螺帽下鎖固定的方式

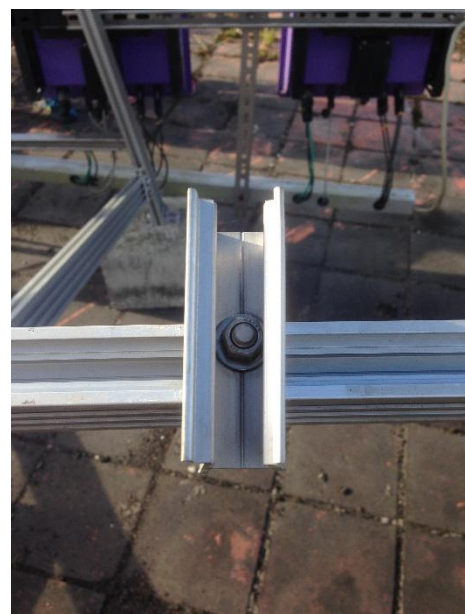
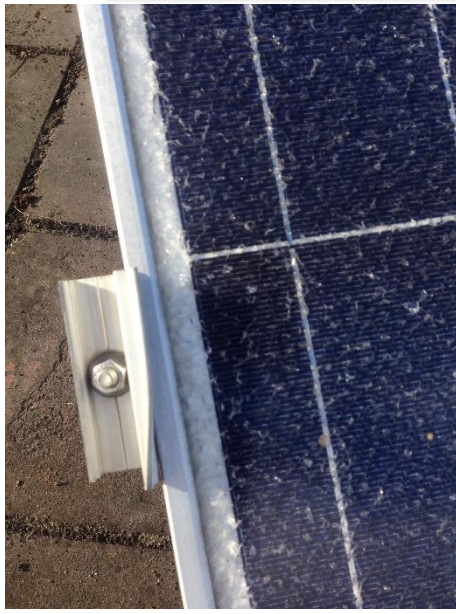
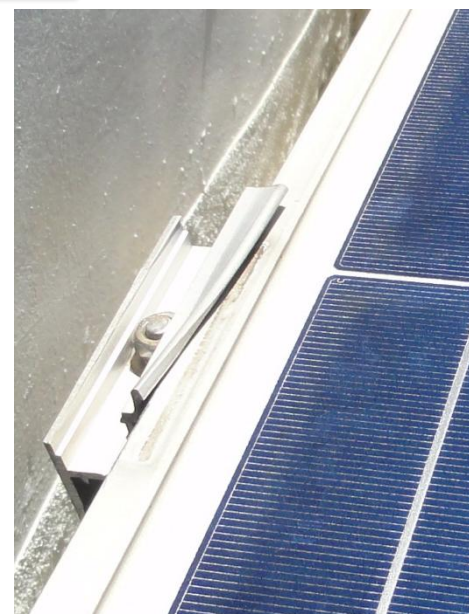
# PV模組固定扣件變形

關山鄉公所-補助型

太麻里鄉公所-補助型

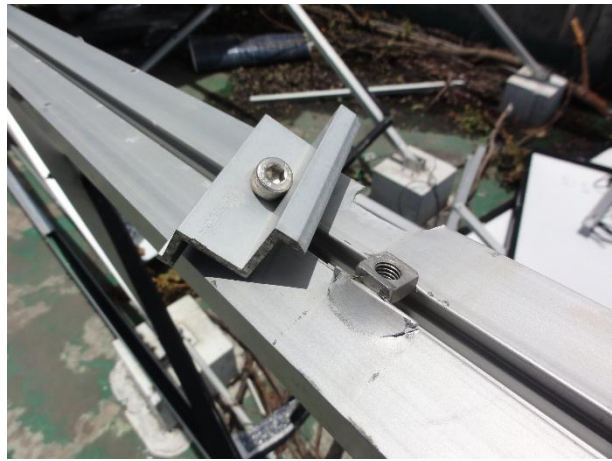
復興國小- FIT型

# 扣件與支架連接處變形

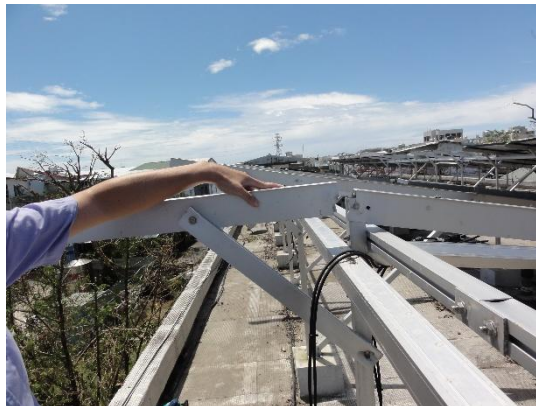
光明國小-FIT型

# 支架斷裂/變形

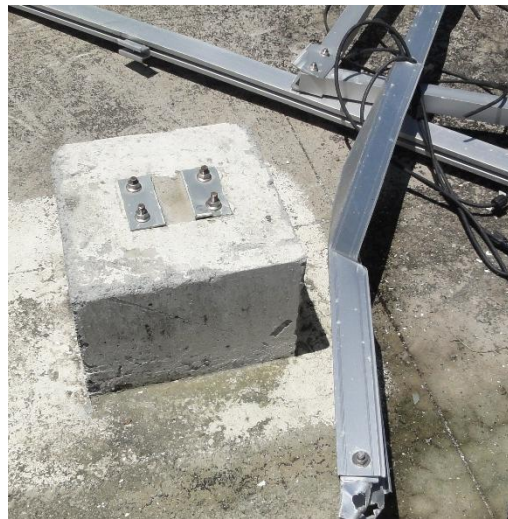
台東縣議會-稅務大樓-FIT型

# 支架與水泥基礎座連接處斷裂/變形

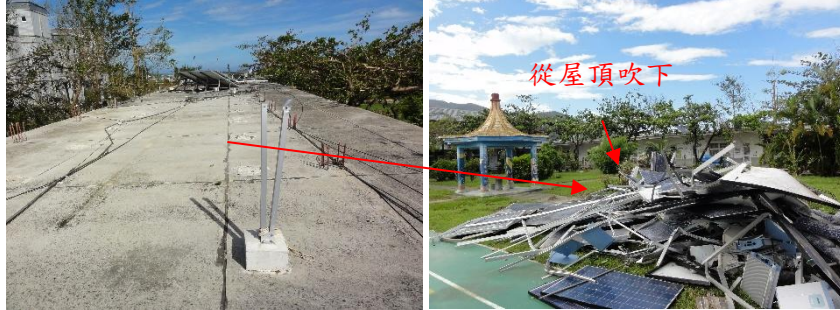
# 水泥基礎座位移

太平國小-FIT型  
(部份PV組列吹落地面)

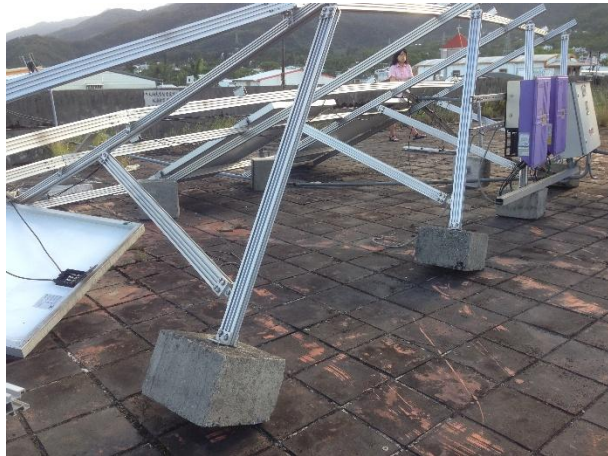
關山鄉公所-補助型  
(部份PV組列吹落地面)

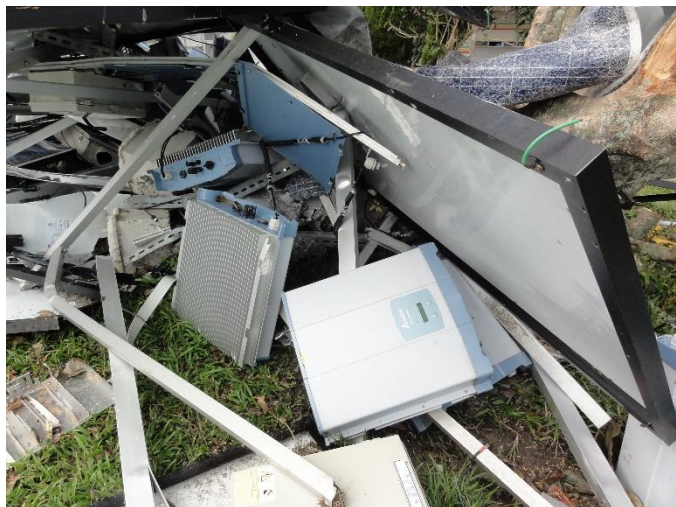
太平國小- FIT 型

# 變流器/直流/交流配電箱外觀明顯受損

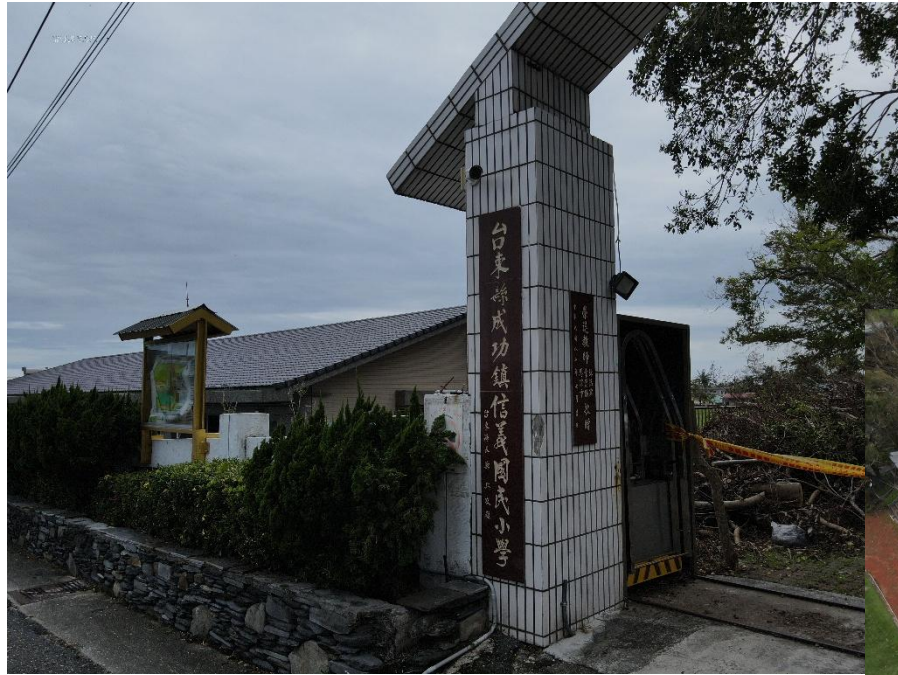
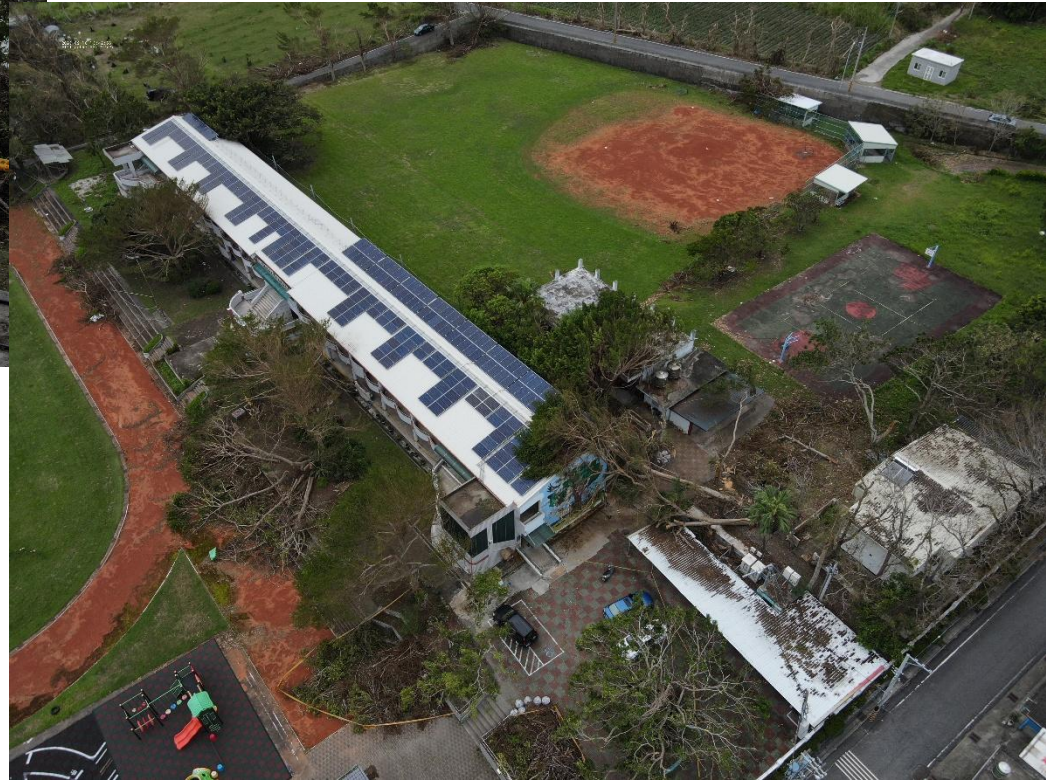
# 風災相片-1

- 台東9所學校太陽光電設施遭吹毀
- 海葵颱風重創台東，校園也難逃災損，其中以學校屋頂的太陽能光電設施受損慘重，共計9所學校光電設施必須重建，預估金額破千萬元。
- 影響學校：縣立東河國小、縣立長濱國中、縣立池上國中、縣立信義國小、縣立三民國小、縣立泰源國中、縣立泰源國小、縣立北源國小、縣立海端國小。

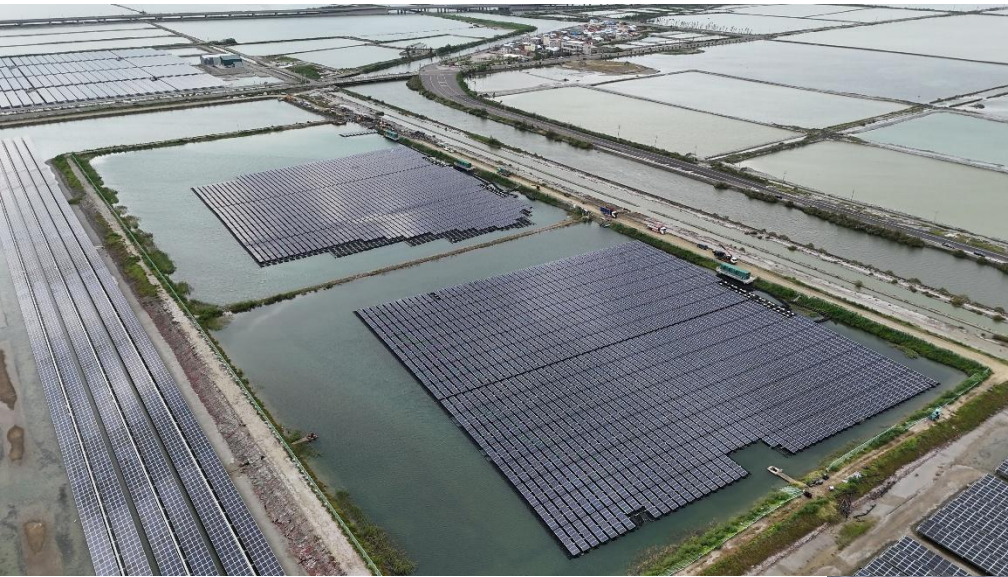
# 失效相片-3(南鹽光)

風災前

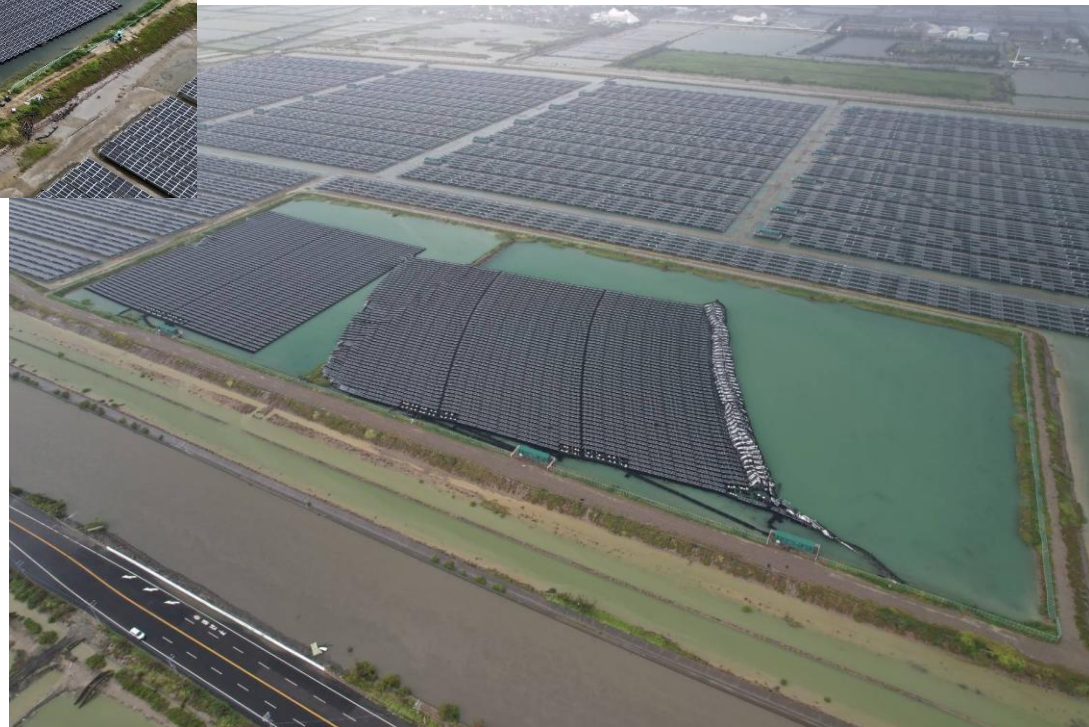
風災後

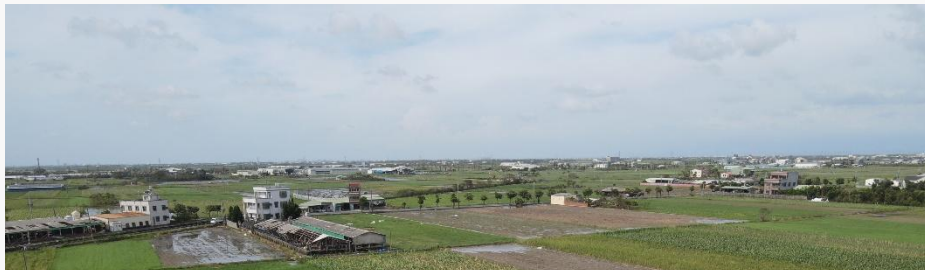
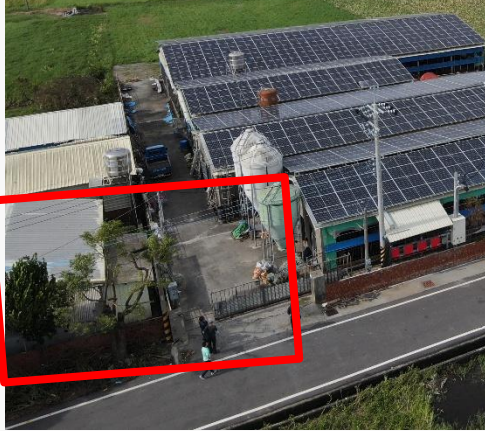
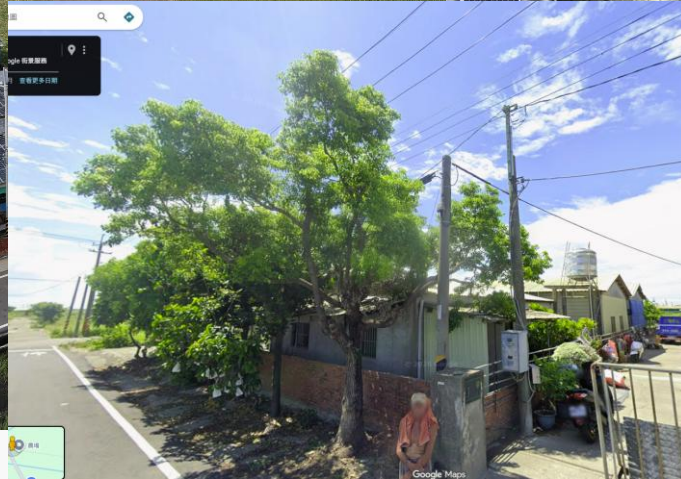
# 2025/7嘉義義竹-畜牧場

感電原因：(1) N相與太陽光電系統接地共地  
(2) 畜禽舍自設室內用交流配電盤接地點有與建物金屬件導通

- (1) 氣候變遷導致颱風逐年增強，針對未來應對措施，應提升設計風速以及太陽能模組抗風壓。
- (2) 畜禽舍感電減災建議：
  - 台電：太陽光電系統直/交流設備應獨立設備接地
  - 台電：表後開關N相自設接地棒接地，且不與設備接地共地。
  - 雲嘉南聯合服務中心：畜禽舍應採用三相三線電力來源，再轉三相四線引進建物內部使用，亦或採用隔離式變壓器。

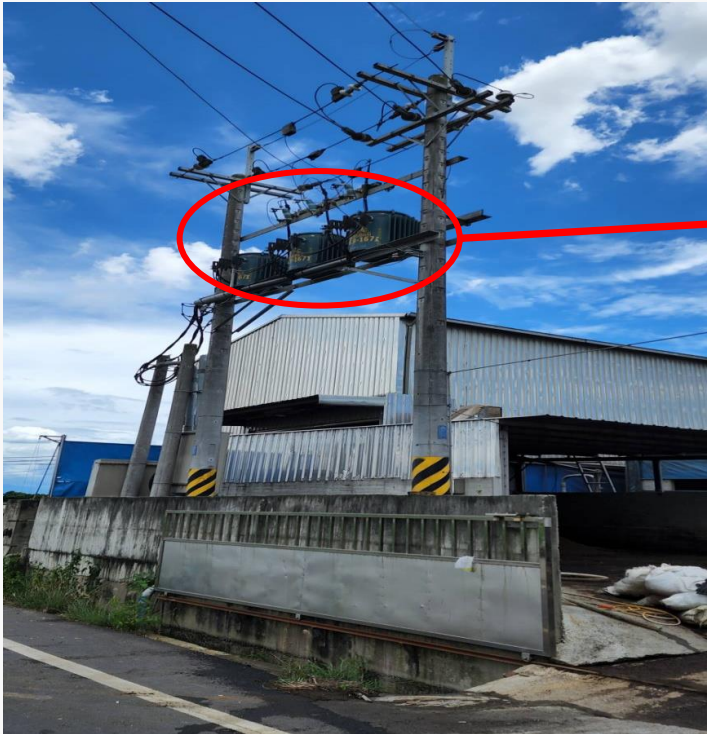
# 2022/6、2025/7嘉義溪口-豪耀畜牧場-1

感電原因：N相與太陽光電系統接地共地

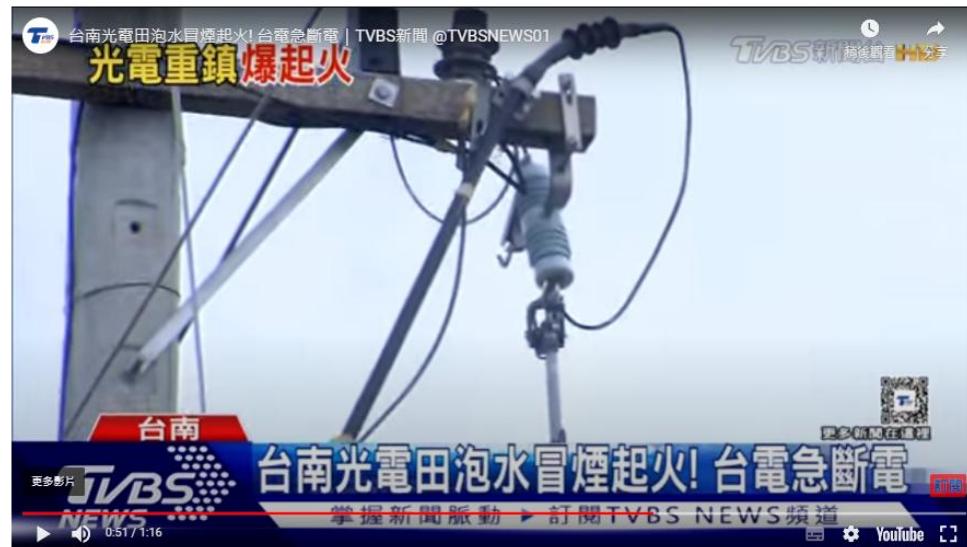
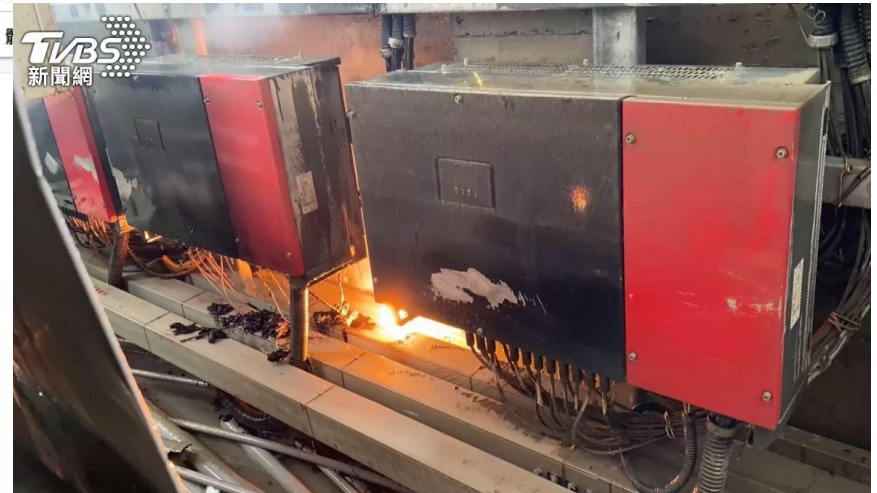
變流器火災相片(新聞)

台南這幾年發展綠電，因此很多地區都可以看到光電田，但是這幾天颱風來襲，低窪地區大規模淹水，造成交換器浸泡在水裡面冒煙起火，就怕有危險，台電人員緊急斷電。

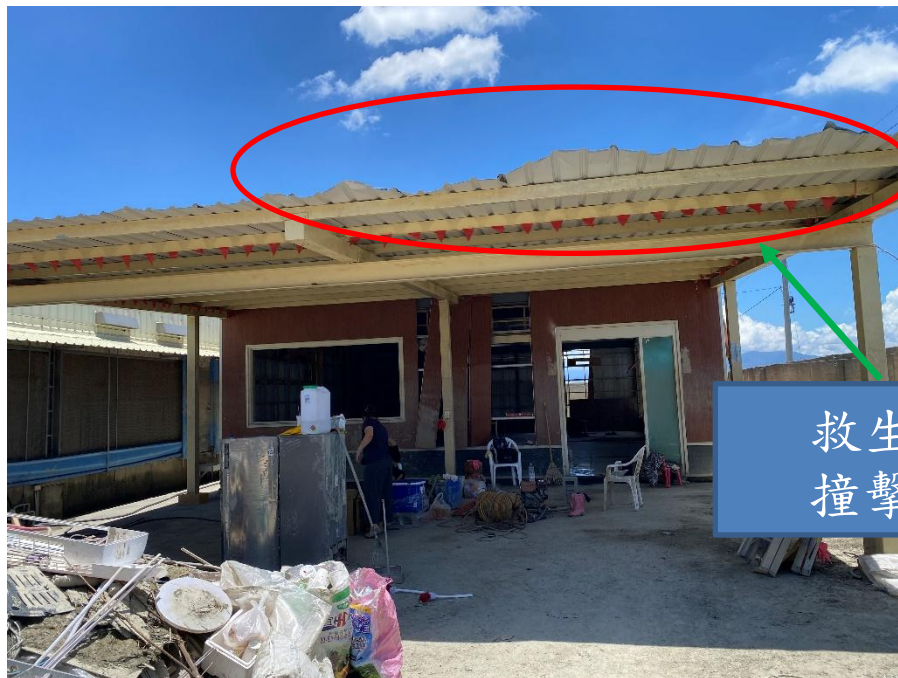
救生艇  
撞擊處

水淹高度達3公尺
